Un travailleur se blesse grièvement en tombant à travers un puits de lumière

Chute dramatique: en installant des panneaux solaires sur le toit d'un bâtiment industriel, Jonas F. (32 ans)* fait une chute de 8 m dans le vide en tombant à travers un puits de lumière. Il survit par chance, non sans avoir subi de graves blessures.

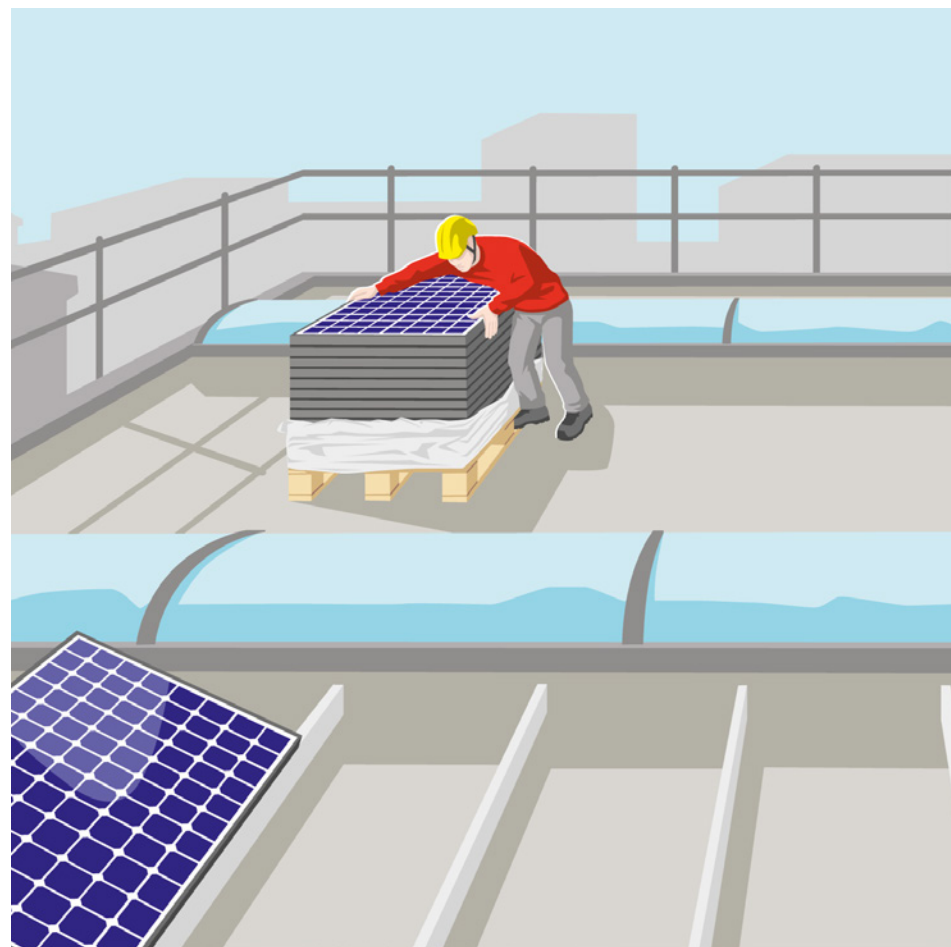
Circonstances

Jonas F. sort un des panneaux de son emballage et le porte au dessus du puits de lumière bombé en faisant attention de marcher uniquement sur le châssis métallique de cette coupole non résistante à la rupture.

Par inadvertance, il fait toutefois un pas de côté et pose le pied sur la surface en matière synthétique qui se rompt instantanément sous son poids.

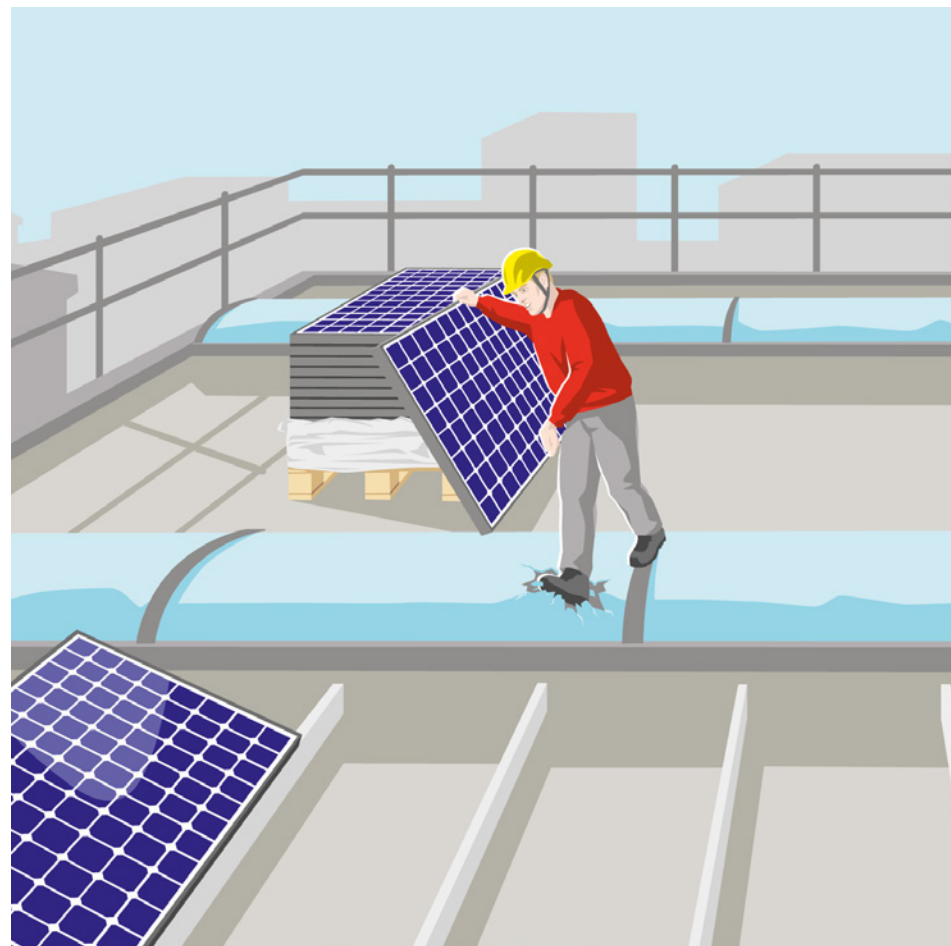
Conséquences

- **Jonas F. fait une chute de 8 m dans le vide en tombant à travers un puits de lumière.**
- **Suite à la violence du choc, il est grièvement blessé à la tête et au dos.**
- **Jonas F. survit à sa chute, mais souffre de lésions de la moelle épinière. Après plusieurs opérations, des mois de traitement à l'hôpital et en clinique de réadaptation, il se bat pour retrouver une vie normale, mais nécessitera des soins constants jusqu'à la fin de sa vie.**
- **Une enquête pénale est ouverte contre le chef d'équipe Stéphane D. et le chef d'entreprise Albert K.**

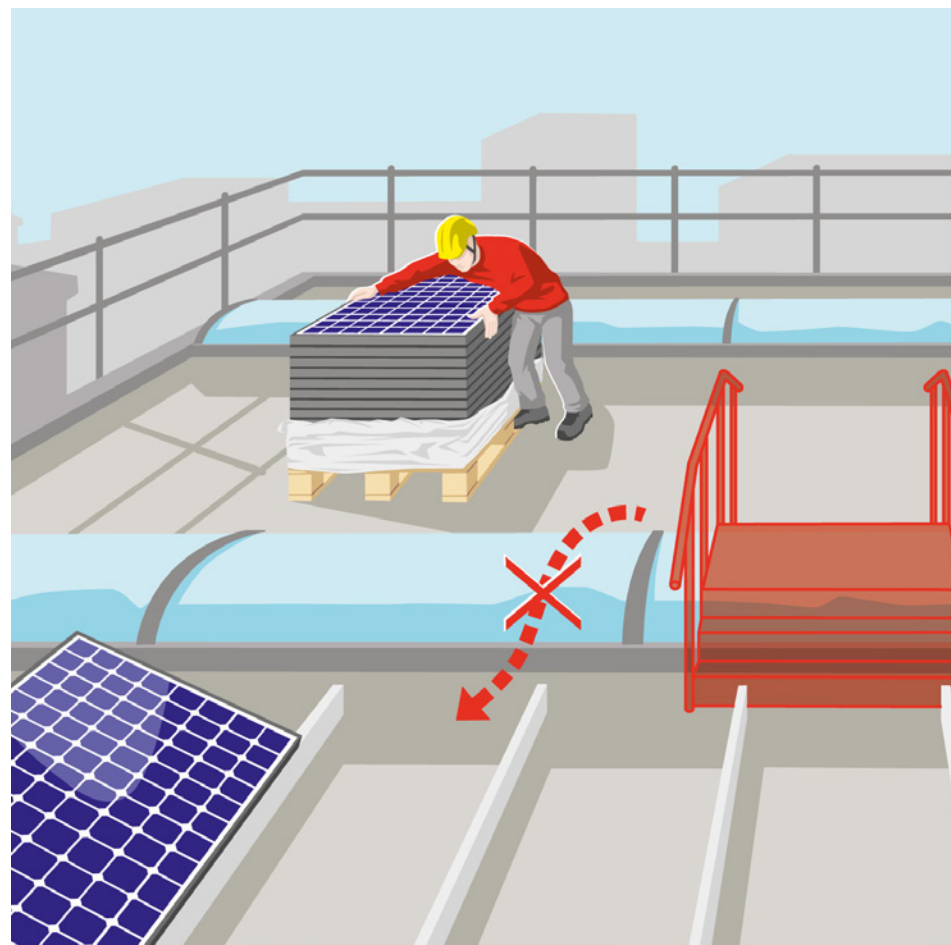
2. En raison d'un manque de place, le grutier doit déposer les panneaux de l'autre côté du puits de lumière. Les installateurs sont ensuite obligés de transporter les panneaux pardessus le puits de lumière.

Il n'y a pas de voie d'accès sécurisée pour passer par-dessus le puits de lumière non résistant à la rupture. La mise en œuvre d'une passerelle aurait dû être planifiée et exécutée.

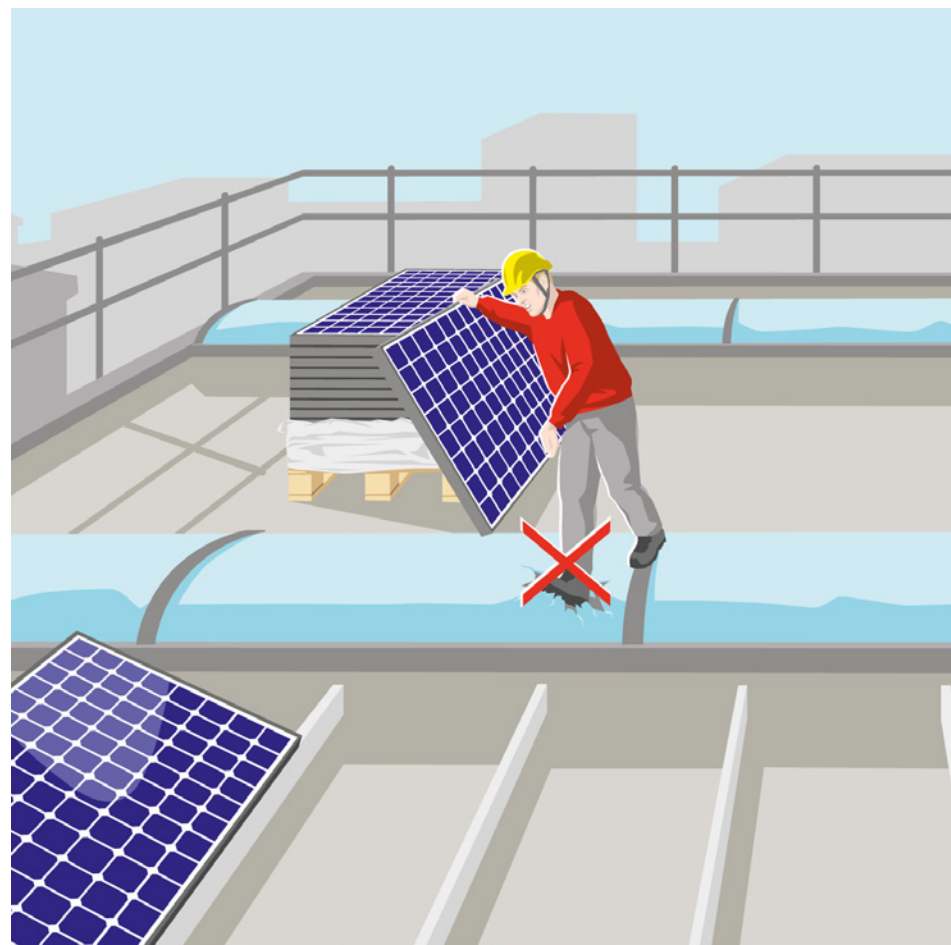
3. En enjambant le puits de lumière, Jonas F. marche par inadvertance sur la surface en polycarbonate entourée d'un châssis métallique.

En constatant un puits de lumière non sécurisé, les installateurs auraient dû refuser de commencer le travail. L'employeur et le chef d'équipe auraient dû clarifier les mesures de protection nécessaires et veiller à leur mise en œuvre préalable. L'accident s'est produit parce que personne n'a dit **STOP**.
