**Absence de garde-corps:
un couvreur tombe d'un toit**

Severin L. (32 ans)* effectue des travaux de couverture sur le toit d'un ouvrage en construction.

Il perd l'équilibre et se blesse grièvement en faisant une chute de 5 m dans le vide.

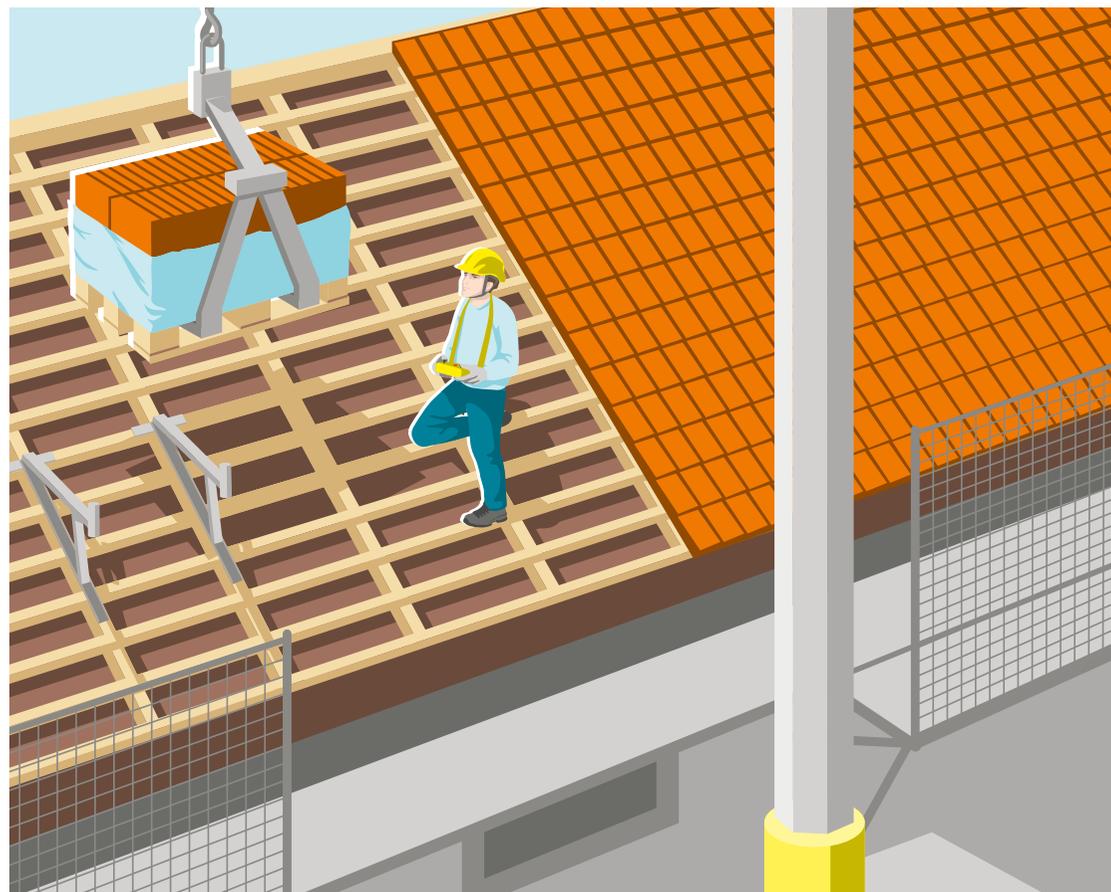
Severin L. exécute des travaux de couverture sur le toit d'un ouvrage en construction.

Ce matin-là, il est en avance et prépare les travaux de la journée. Il veut déposer sur le toit une palette chargée de tuiles en utilisant une grue.

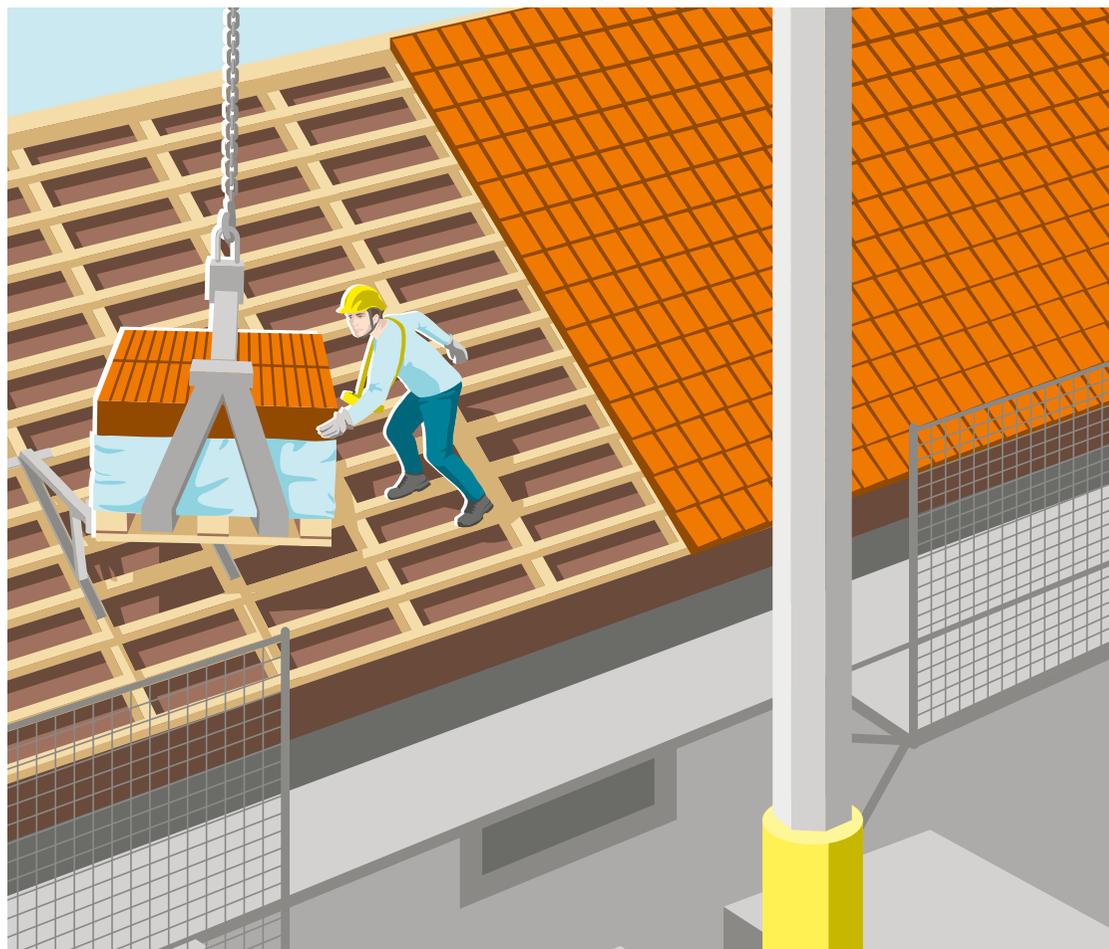
Severin L. perd l'équilibre alors qu'il tente de stabiliser la palette de sa main libre.

Il tombe par-dessus le bord du toit, fait une chute de 5 m dans le vide et gît inanimé sur le sol.

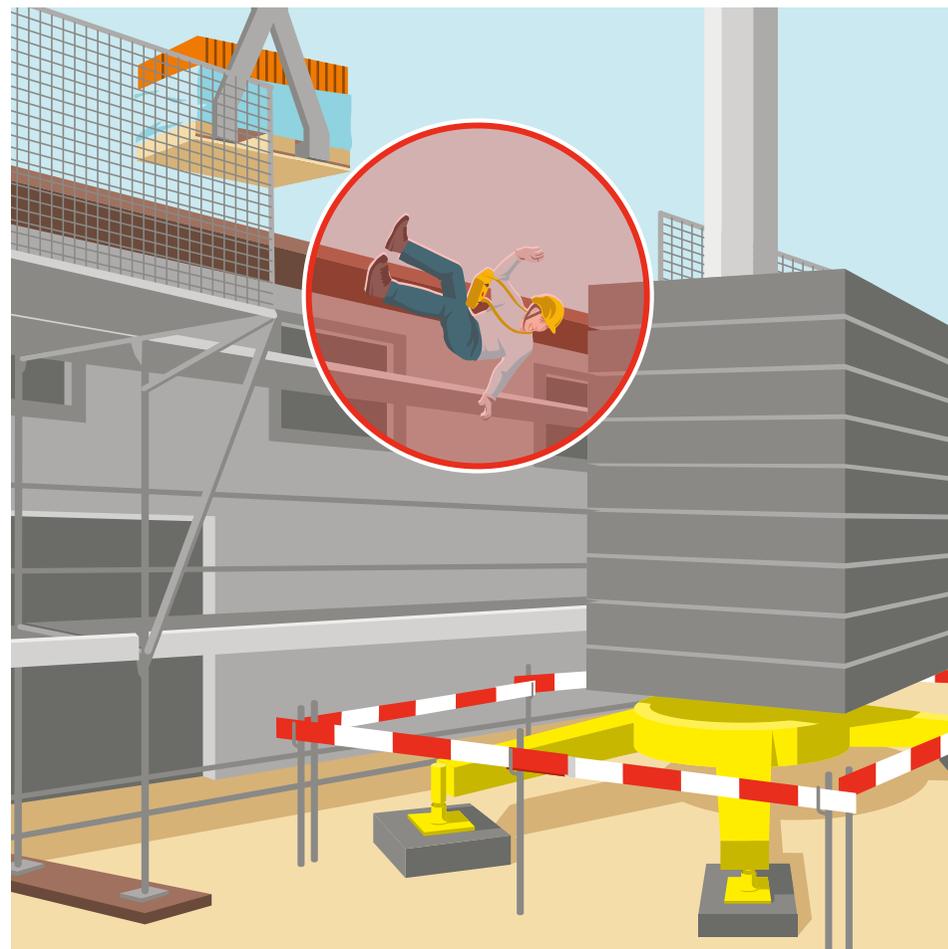
1. Severin L. travaille sur le toit alors que le garde-corps du pont de ferblantier est incomplet.

L'enquête a révélé que la paroi de protection de couvreur et le pont de ferblantier avaient été enlevés parce que la grue avait été installée trop près de l'échafaudage.

Dans cette situation, les intervenants auraient dû dire STOP.

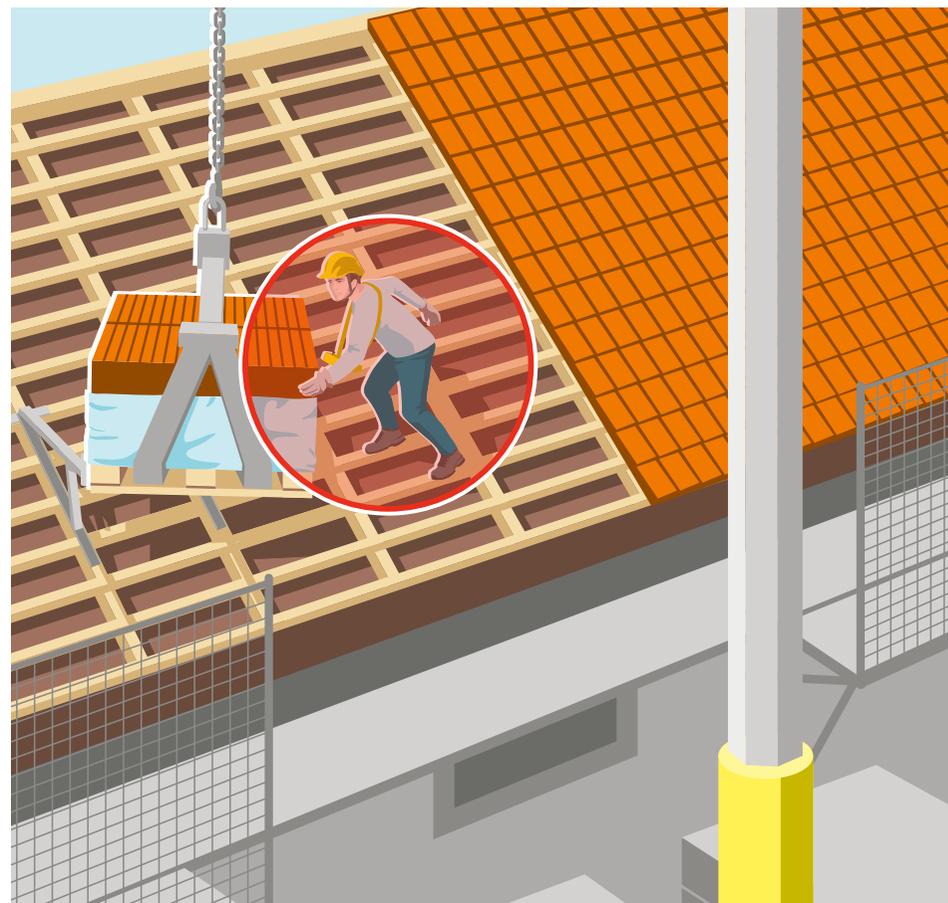
2. Le couvreur travaille sur un toit avec une pente de 40° . Il perd l'équilibre alors qu'il tente de stabiliser la palette d'une main tout en tenant la télécommande de l'autre.

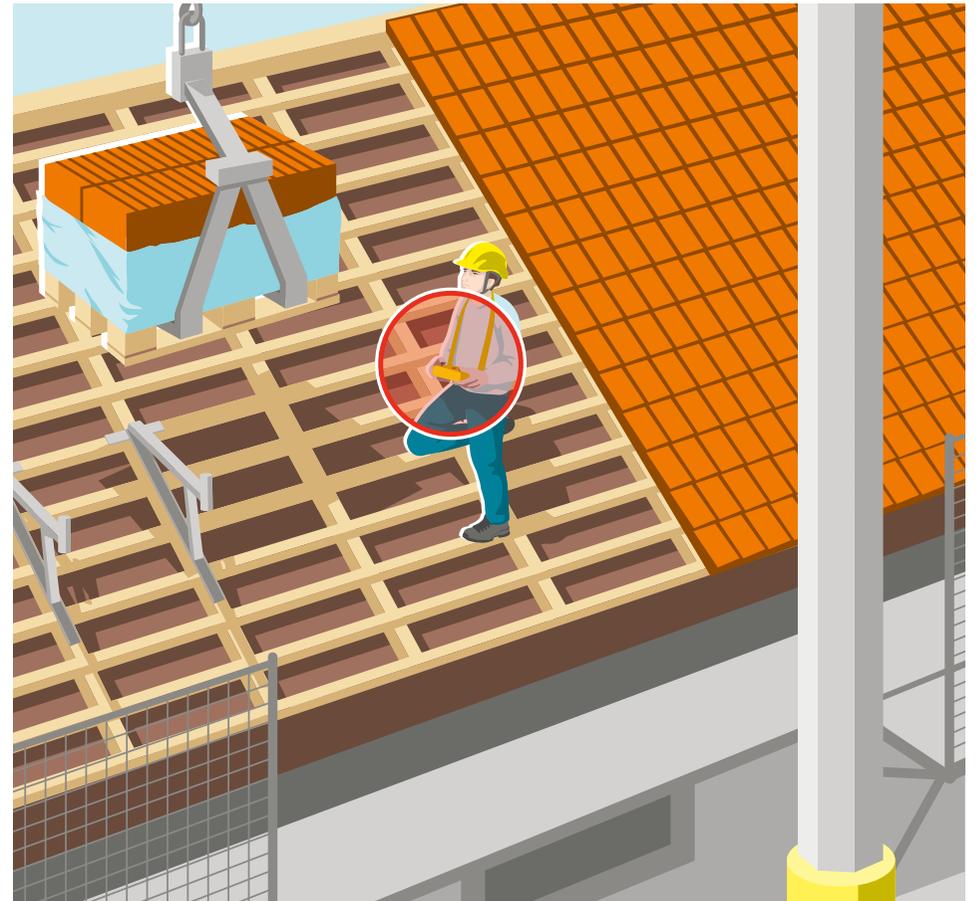
3. Severin L. ne possédant pas de permis de grutier, il n'aurait pas dû manœuvrer la grue.
