ISSA Prevention Series No. 2051 (G)

Staubexplosions- ereignisse

**Analysen von Staubexplosionen
in Industrie und Gewerbe**

**Ursachen, Lehren
und Massnahmen**

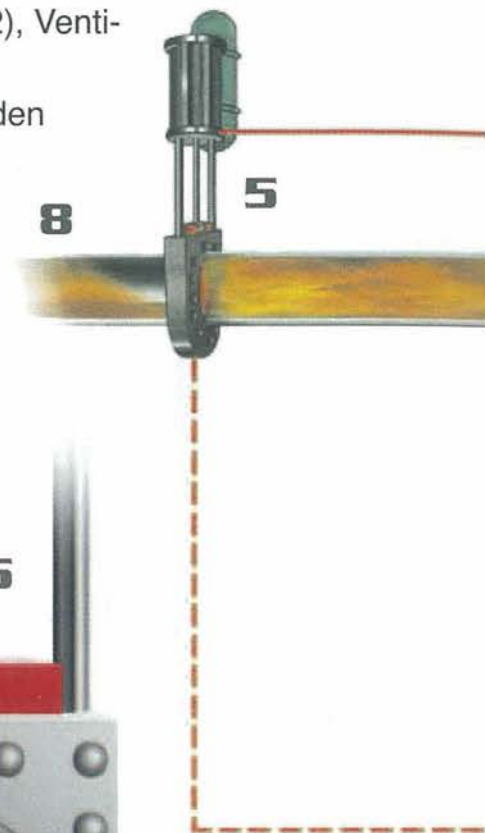
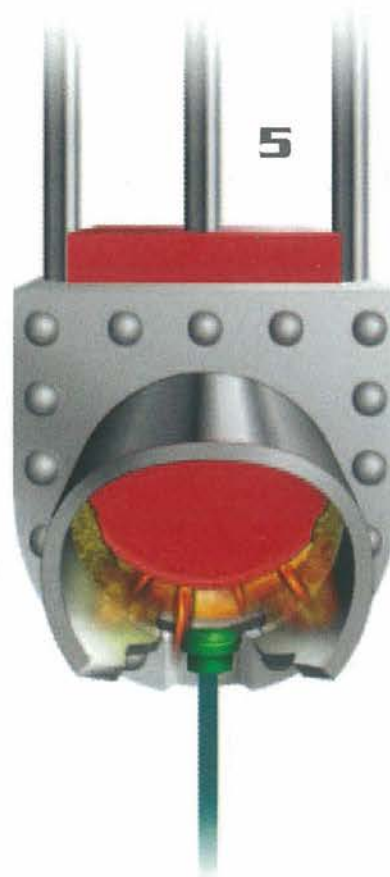
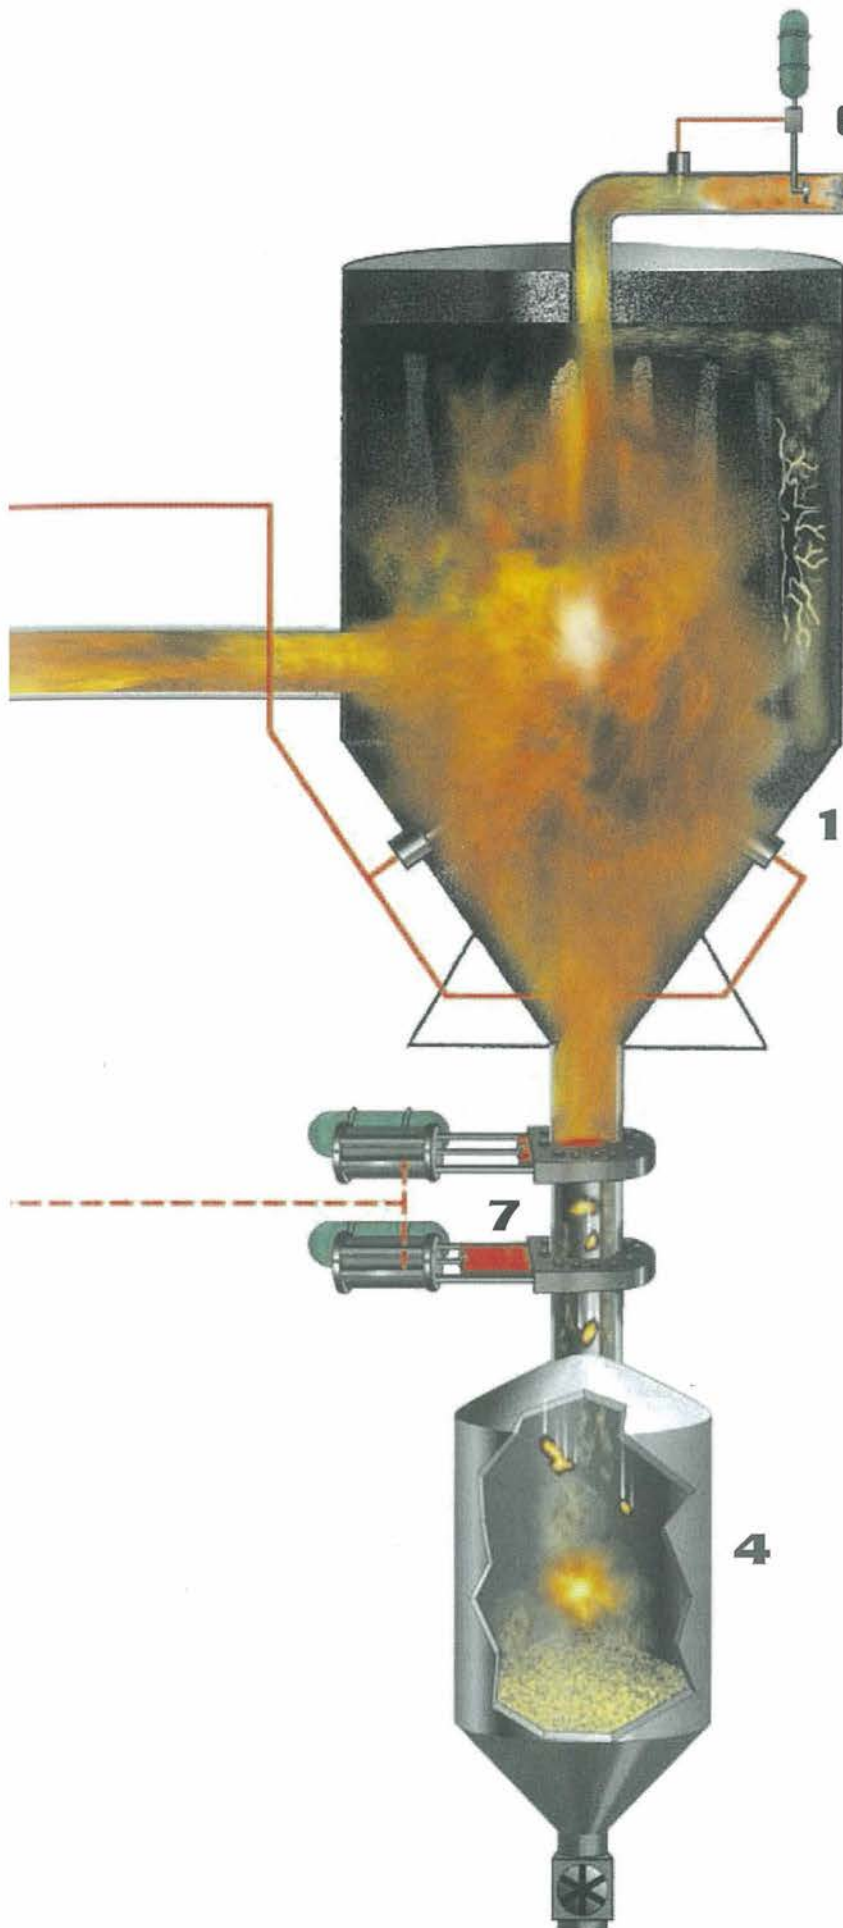
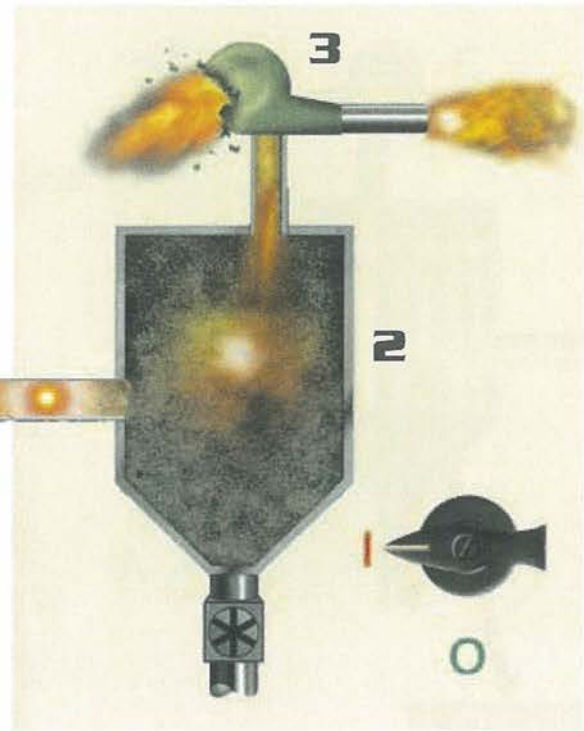
Absauganlage für Kohlenstaub

- Kurz nach dem Einschalten der Entstaubungsanlage kam es zuerst zu einer Explosion im Ventilator-/Polzeifilter-Bereich (3)/(2), dann im Hauptfilter (1) und im Staubbunker (4).

- Mechanische Zerstörung des Polzeifilters (2)
- Folgebrände im Hauptfilter (1) und im Staubbunker (4)
- Ausblasen von brennendem Staub in die Betriebsräume über die Rohluftleitung (8)

- Da bei Wartungsarbeiten das Filtertuch (9) aus dem Polzeifilter (2) entfernt und nicht mehr eingesetzt wurde, konnte dieser seine Schutzfunktion als zusätzlicher Staubabscheider nicht mehr erfüllen [A]. Infolge eines unbemerkten Filterdurchbruchs im Hauptfilter (1) strömte über die Reinluftseite und den Ventilator (3) ein nicht explosionsfähiges Staub/Luft-Gemisch [B]. Dabei kam es zu unzulässig hohen Staubablagerungen im Polzeifilter (ohne Filtertuch) und Ventilator [C]. Beim Wiedereinschalten der Entstaubungsanlage wurde dieser abgelagerte Staub aufgewirbelt, so dass sich ein jetzt explosionsfähiges Staub/Luft-Gemisch im Ventilatorbereich bilden [D] und entzünden konnte [E]. Vermutlich kam es infolge der aussergewöhnlich hohen Staubbelastung zur Entzündung im nicht explosionsgeschützten Ventilator (3) (Zündquelle).

- Da das Explosionsschutzventil (6) so ausgelegt wurde, dass es nur im Falle einer Explosion im Hauptfilter (1) ansprechen konnte, kam es zur Explosionsübertragung aus dem Ventilator-/Polzeifilterbereich (3)/(2) in das Hauptfilter (1).

- Der Explosionsschutzschieber (5) war so eingebaut worden, dass die Führungsnut für das Schieberblatt sich mit Staub auffüllen konnte und somit ein vollständiges Schliessen des Schiebers nicht mehr möglich war.

- Beide Schieber des Doppelschiebers (7) sollten im Explosionsfall über den Endschalter am Explosionsschutzschieber (5) aktiviert und damit geschlossen werden. Da der Endschalter des Explosionsschutzschiebers (5) wegen der Staubablagerungen den Doppelschieber (7) nicht auslöste, wurde brennendes Material in den Staubbunker gefördert. Dies führte dort zu einer weiteren Explosion.

- Schutzkomponenten (z. B. Polzeifilter) dürfen nicht verändert werden. Dem ist durch entsprechende Betriebsanweisungen, gegebenenfalls aber auch durch technische Massnahmen (z. B. Verriegelungen) Rechnung zu tragen.
- Schutzkomponenten (z. B. Explosionsschutzschieber) müssen nach Herstellerangaben und unter Berücksichtigung der Betriebsverhältnisse eingebaut werden.
- Die Instandhaltung muss alle Sicherheitsfunktionen einschliessen (z. B. das tatsächliche Schliessen eines Explosionsschutzschiebers).
- Der Doppelschieber (7) sollte auf eine eigene Branderkennung und/oder direkt auf die Druckmeldung der Sensoren im Silo (1) ansprechen.

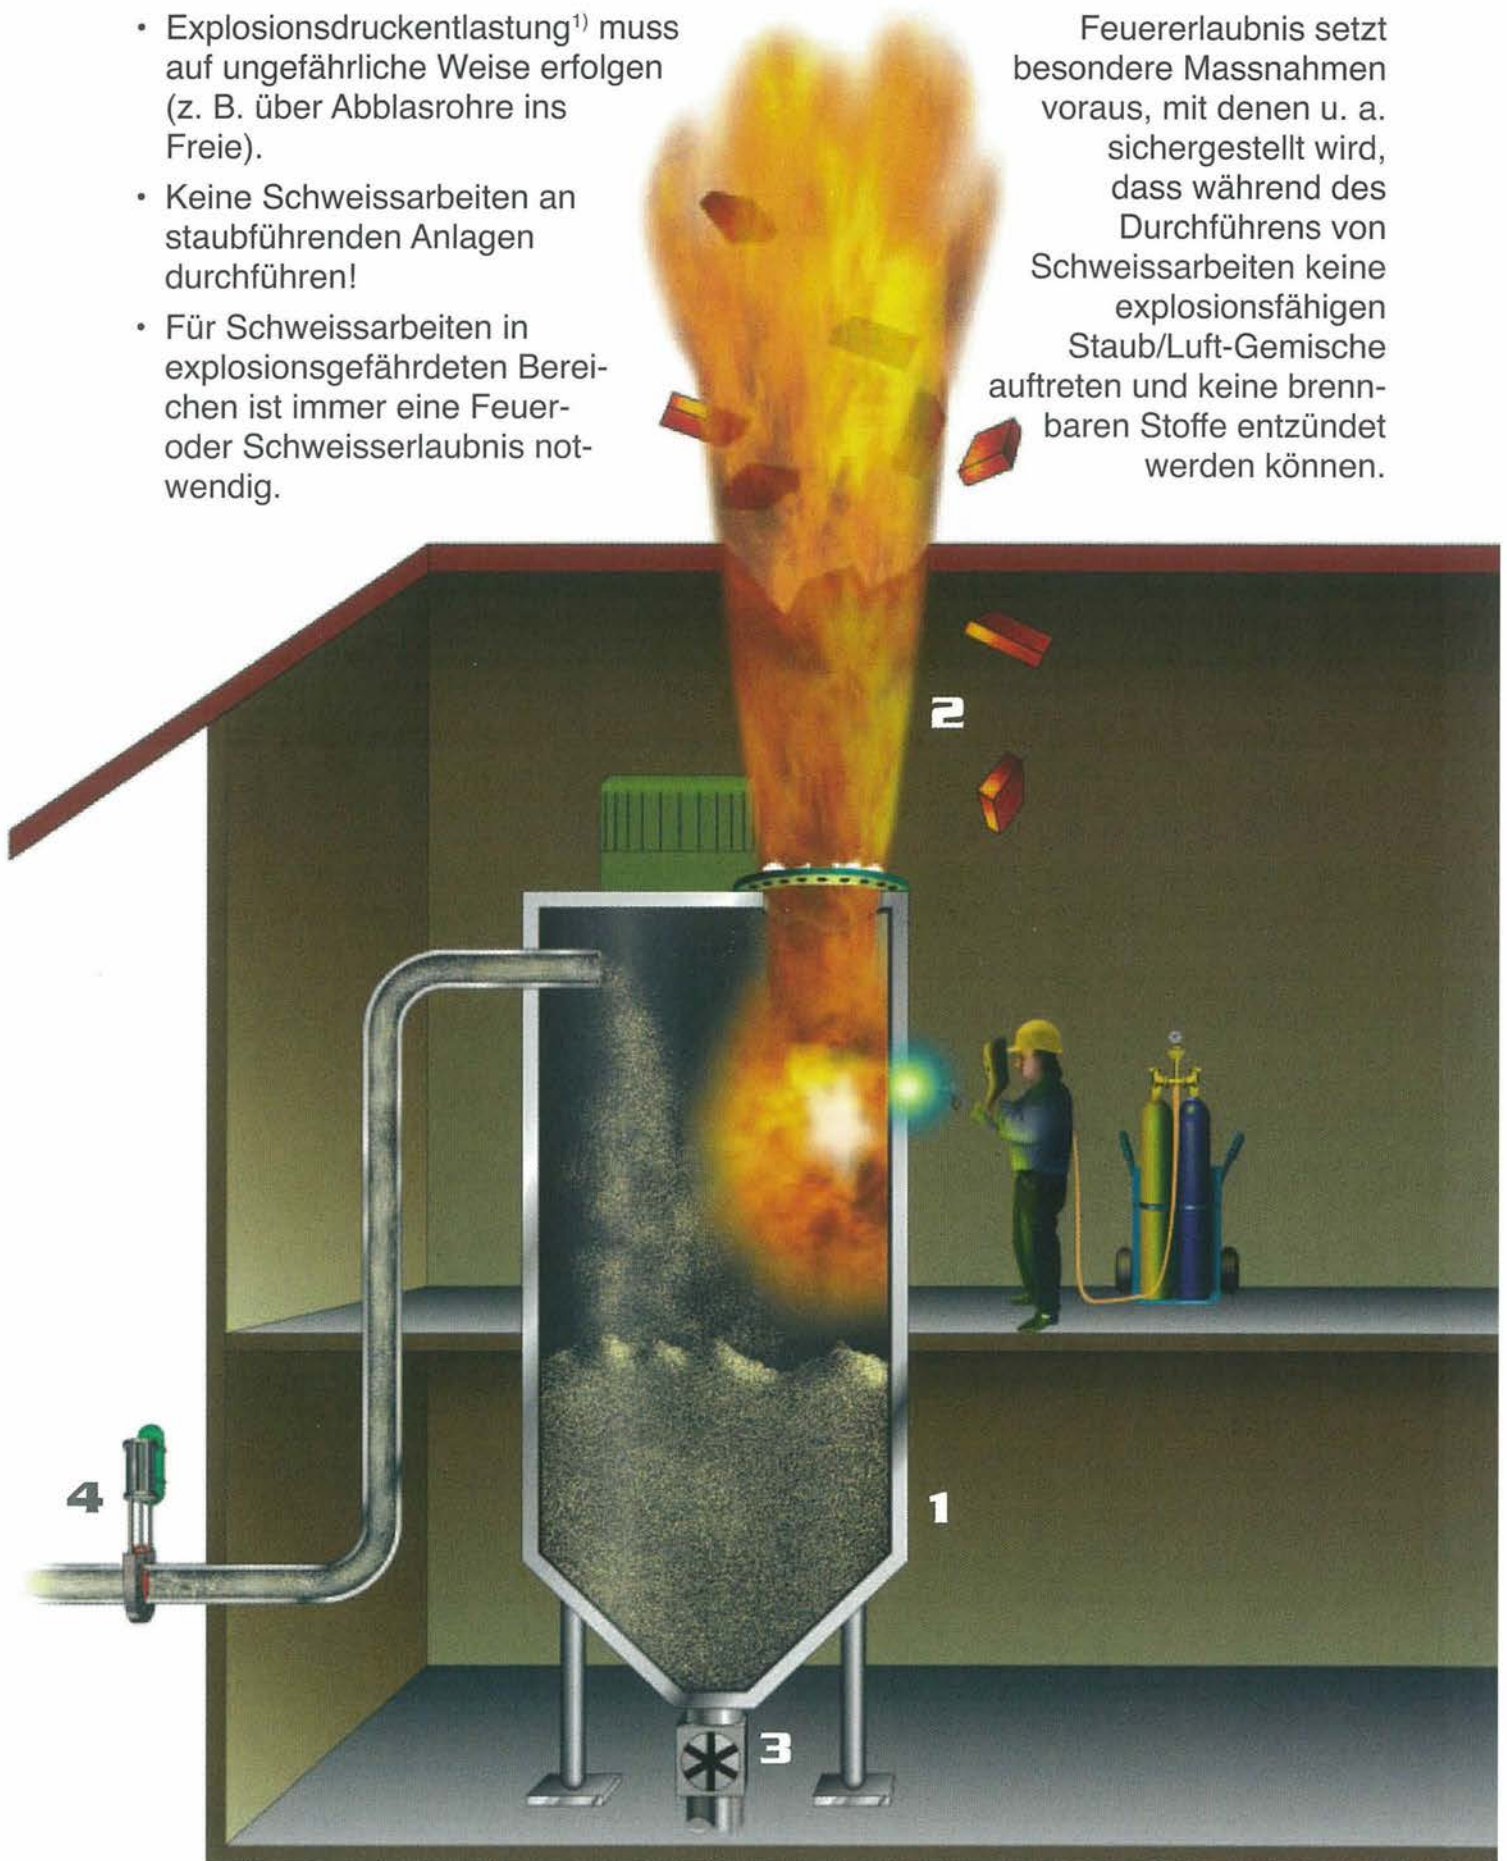
Schweissarbeiten an einem Stärkesilo

- Durch die Explosionsdruckentlastung (2) in den Raum wurde das Dach des Gebäudes zerstört und herabstürzende Teile verletzten den Schweisser schwer.
- Aufgrund der ausreichend dimensionierten Explosionsdruckentlastung blieb die Silozelle (1) unbeschädigt.

- Explosionsdruckentlastung¹⁾ muss auf ungefährliche Weise erfolgen (z. B. über Abblasrohre ins Freie).
- Keine Schweissarbeiten an staubführenden Anlagen durchführen!
- Für Schweissarbeiten in explosionsgefährdeten Bereichen ist immer eine Feuer- oder Schweisserlaubnis notwendig.

Feuererlaubnis setzt besondere Massnahmen voraus, mit denen u. a. sichergestellt wird, dass während des Durchführens von Schweissarbeiten keine explosionsfähigen Staub/Luft-Gemische auftreten und keine brennbaren Stoffe entzündet werden können.
