# Chute de 21 m dans une gaine technique

Grave chute sur un chantier: Ernesto C. (32 ans)\* se retrouve, pour une raison indéterminée, dans une gaine technique et tombe à travers deux éléments coupe-feu non résistants à la rupture.

# Enquête d'accident de la Suva

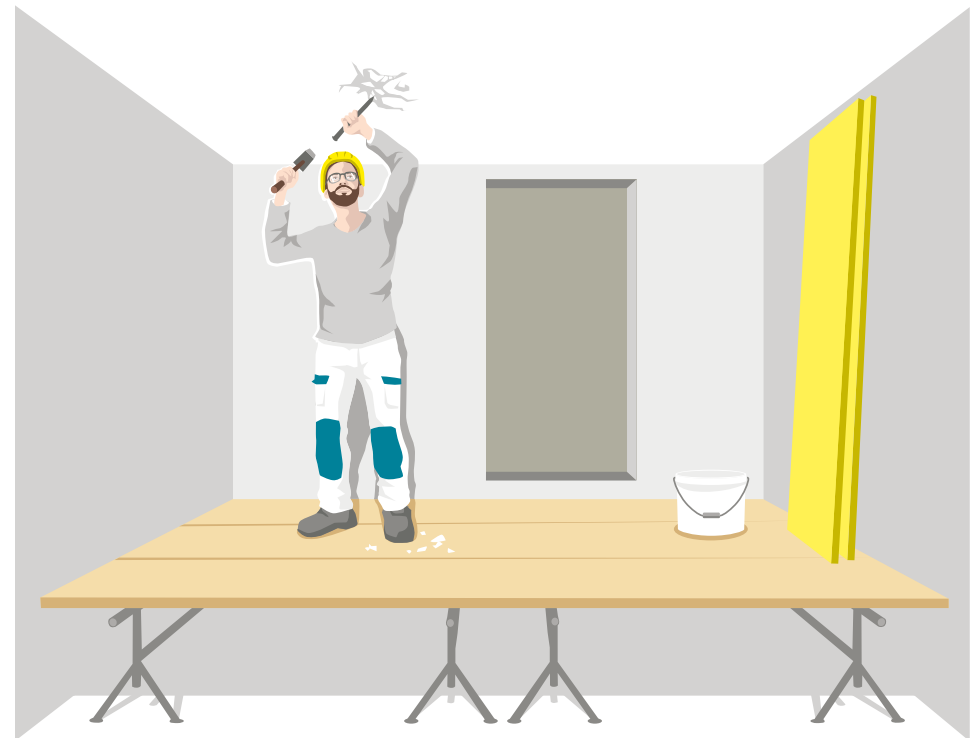
Il travaille sur une plateforme de travail près d'une ouverture dans un mur. Les panneaux de coffrage qui condamnaient l'ouverture ont été enlevés afin de permettre d'enduire son pourtour. Par la suite, ils n'ont pas été remis en place.

L'ouverture dans le mur donne accès à une gaine technique.

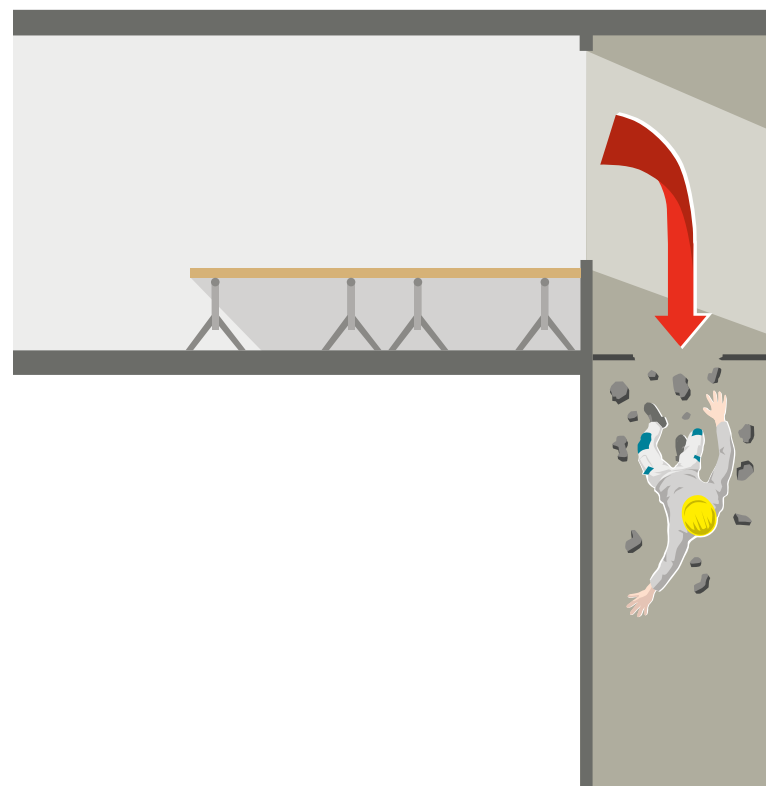
Pour une raison inconnue, il se retrouve dans la gaine technique et marche sur un élément coupe-feu. Cet élément n'étant pas résistant à la rupture, Ernesto C. fait une chute de 21 m et traverse un deuxième élément coupe-feu.

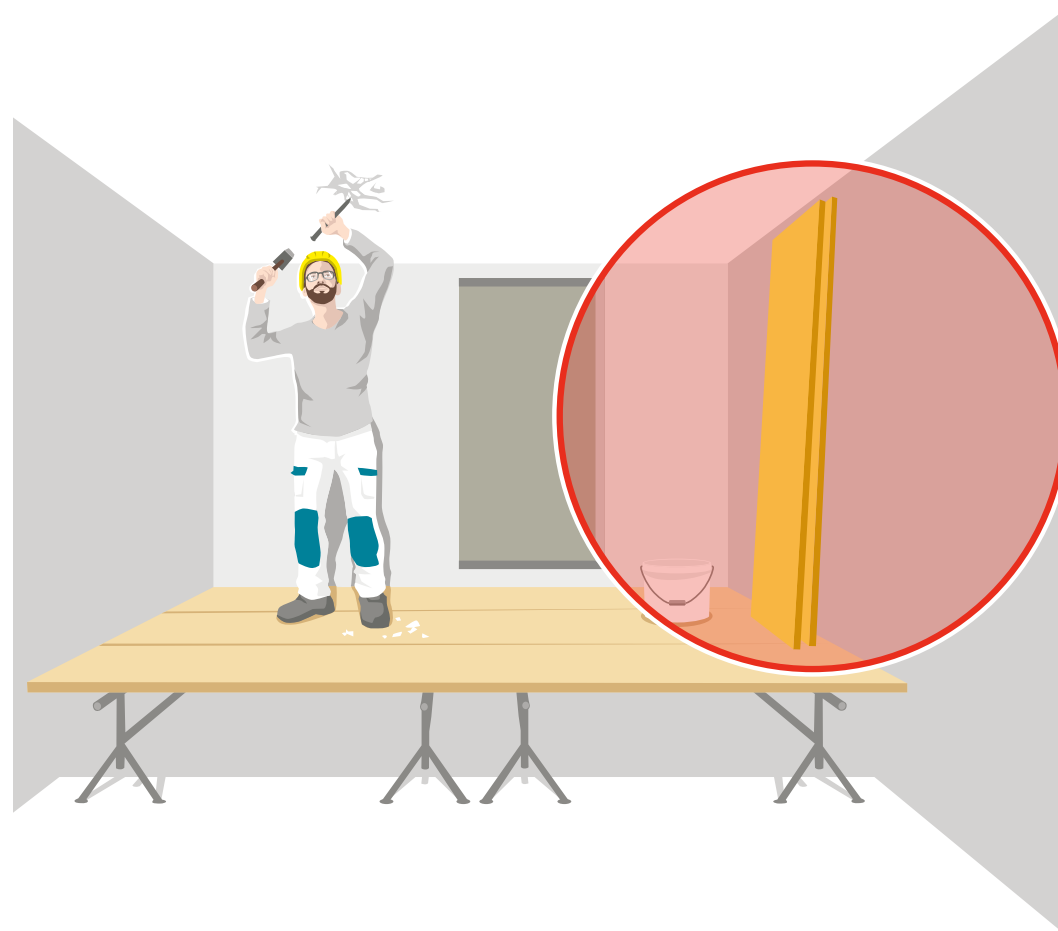
1. Les panneaux recouvrant l'ouverture dans le mur ont été enlevés avant le début des travaux.

Dans cette situation, toutes les personnes présentes auraient dû dire STOP.

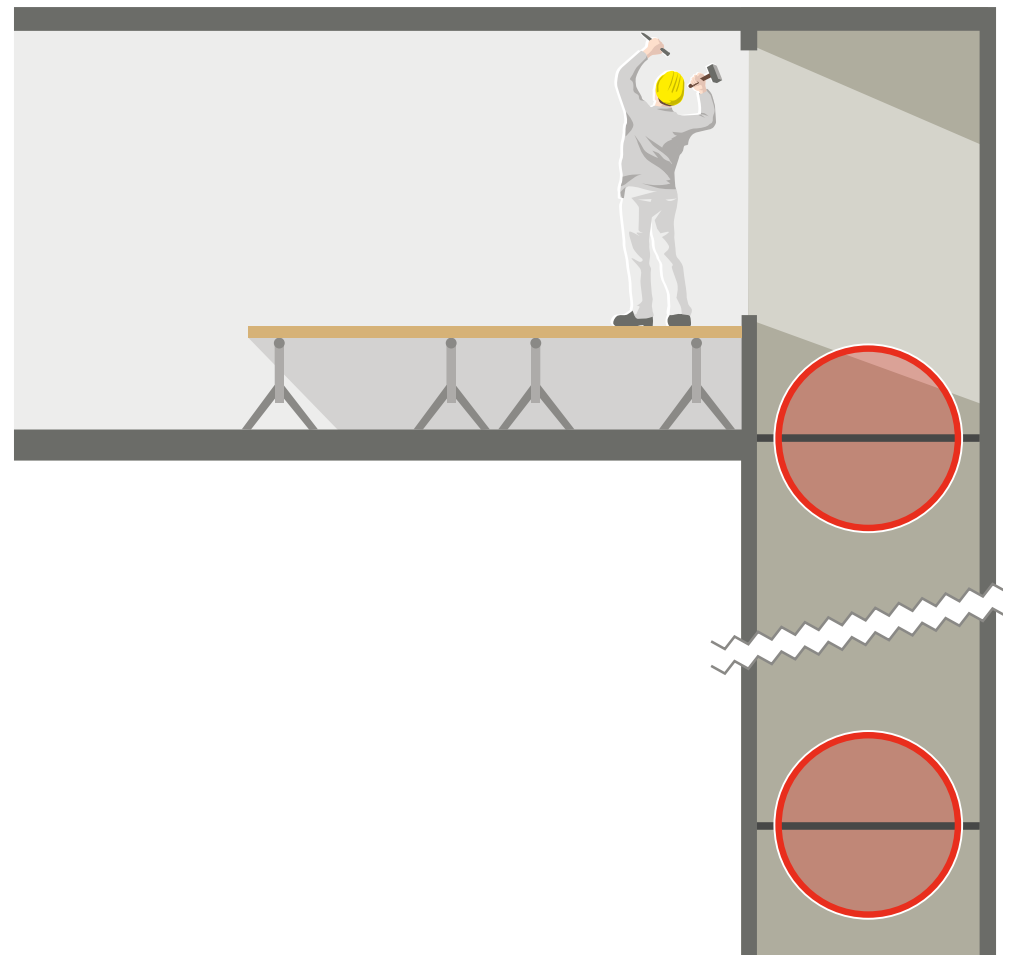
2. Ernesto C. travaille à proximité d'une zone à risque de chute non sécurisée.

L'enquête qui a été réalisée après l'accident n'a pas permis de savoir pourquoi la victime s'est retrouvée dans la gaine technique.

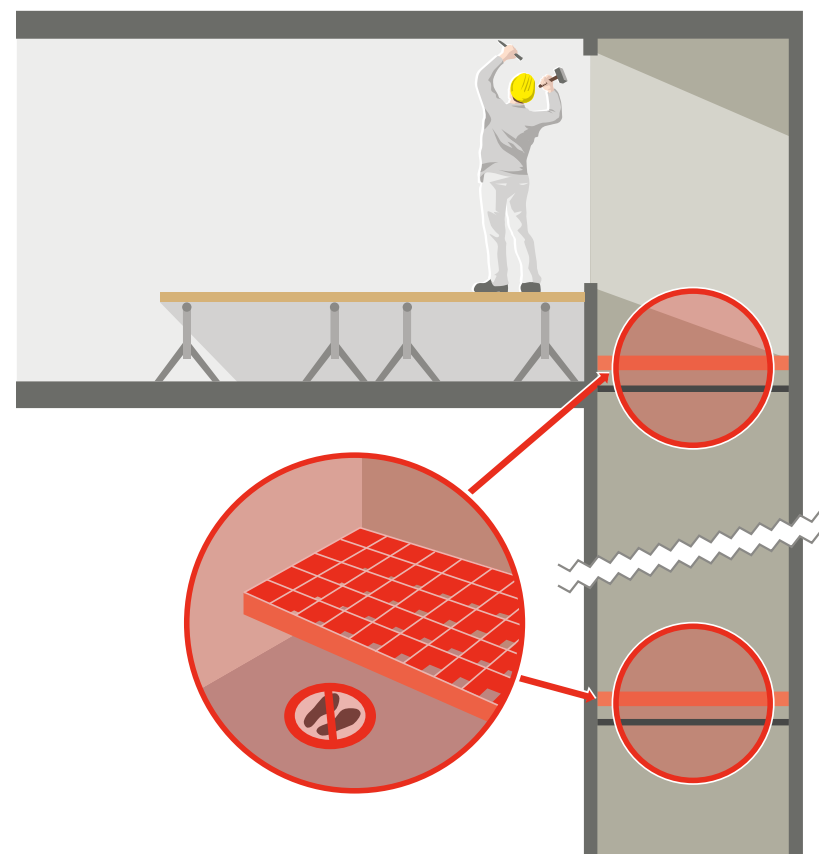
3. La gaine technique est équipée de deux éléments coupe-feu horizontaux. Aucun n'est renforcé au moyen d'une protection résistante à la rupture (caillebottis, barres métalliques ou tôles striées).

Ces deux éléments coupe-feu peuvent être confondus avec des planchers intermédiaires solides.
