Un travailleur se blesse grièvement en tombant à travers un puits de lumière

Chute dramatique: en installant des panneaux solaires sur le toit d'un bâtiment industriel, Jonas F. (32 ans)* fait une chute de 8 m dans le vide en tombant à travers un puits de lumière. Il survit par chance, non sans avoir subi de graves blessures.

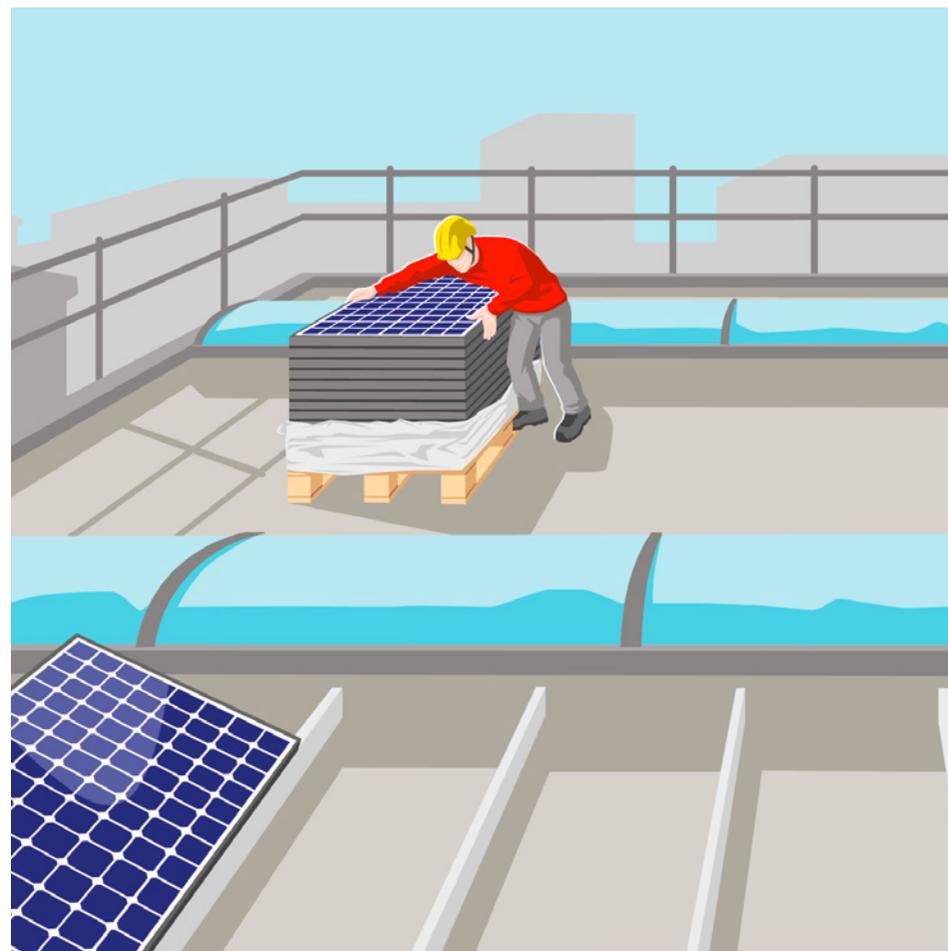
Jonas F. travaille dans l'équipe d'installateurs dirigée par Stéphane D. sur le toit d'un bâtiment industriel. Depuis deux jours, il monte une grande installation photovoltaïque sur un toit plat avec ses collègues.

Pour installer les panneaux, il faut les transporter depuis l'endroit où le matériel est entreposé jusqu'au lieu d'installation, ce qui oblige les travailleurs à enjamber un puits de lumière en polycarbonate d'environ 1 m de large.

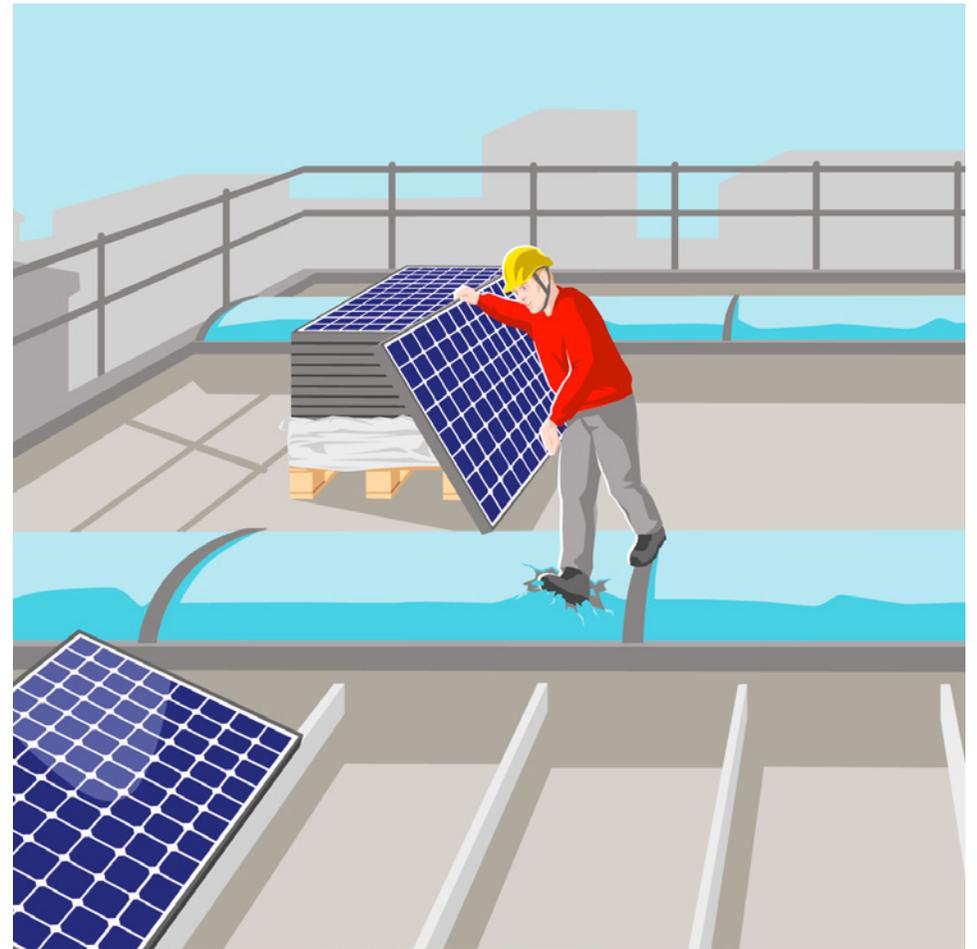
Circonstances

Jonas F. sort un des panneaux de son emballage et le porte au dessus du puits de lumière bombé en faisant attention de marcher uniquement sur le châssis métallique de cette coupole non résistante à la rupture.

Par inadvertance, il fait toutefois un pas de côté et pose le pied sur la surface en matière synthétique qui se rompt instantanément sous son poids.

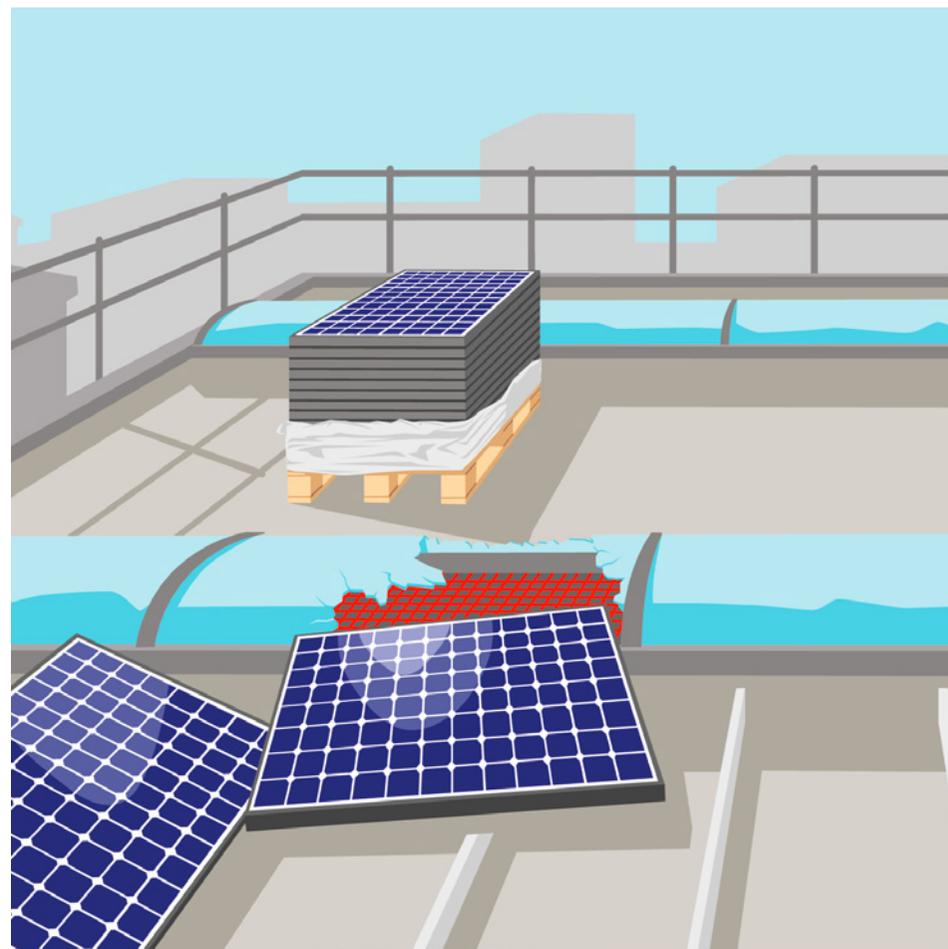
1. Le puits de lumière n'est pas résistant à la rupture et n'est pas pourvu de protections collectives permanentes.

Les puits de lumières en matière synthétique ne doivent jamais être considérés comme résistants à la rupture. Lorsqu'ils se trouvent sur une toiture accessible, ils doivent être sécurisés p. ex. au moyen d'un grillage de protection.

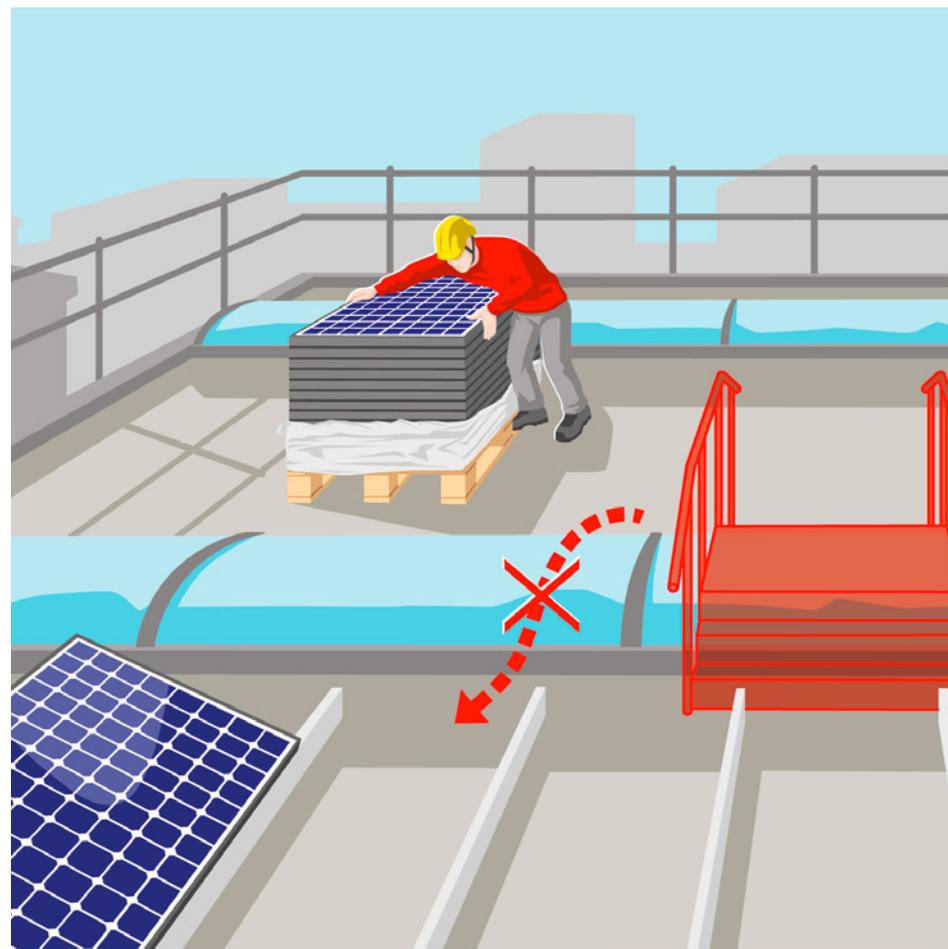
2. En raison d'un manque de place, le grutier doit déposer les panneaux de l'autre côté du puits de lumière. Les installateurs sont ensuite obligés de transporter les panneaux pardessus le puits de lumière.

Il n'y a pas de voie d'accès sécurisée pour passer par-dessus le puits de lumière non résistant à la rupture. La mise en œuvre d'une passerelle aurait dû être planifiée et exécutée.

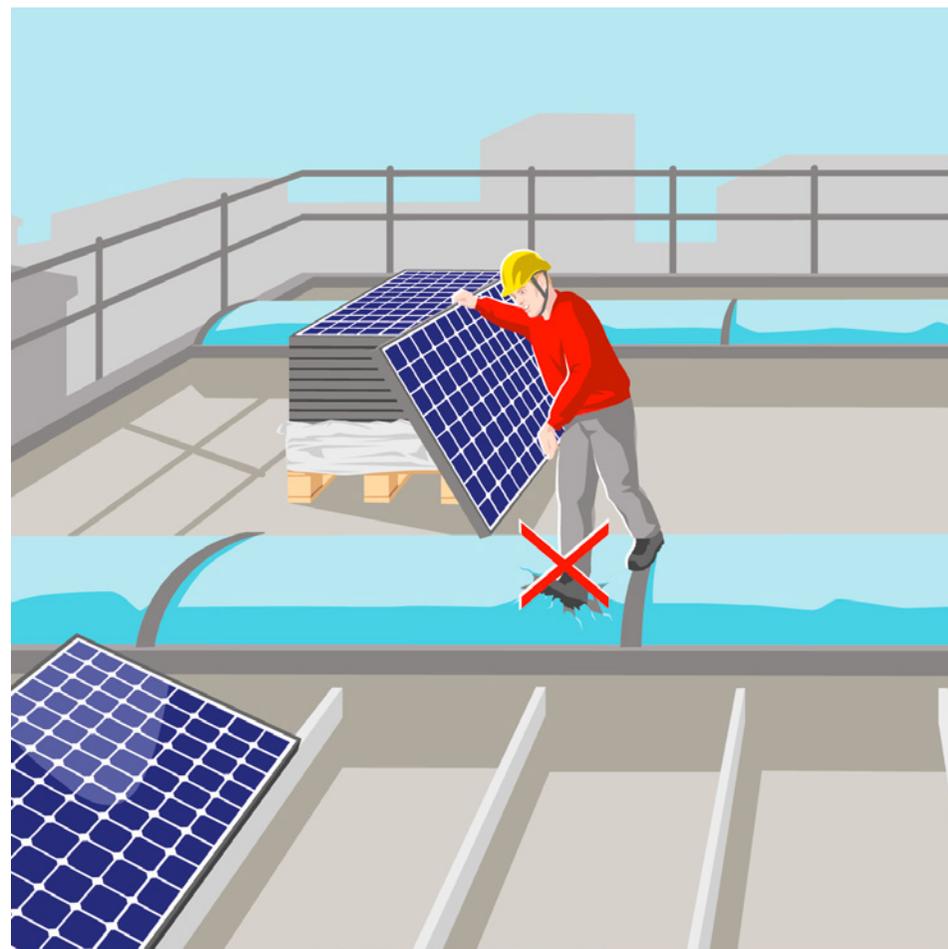
3. En enjambant le puits de lumière, Jonas F. marche par inadvertance sur la surface en polycarbonate entourée d'un châssis métallique.

En constatant un puits de lumière non sécurisé, les installateurs auraient dû refuser de commencer le travail. L'employeur et le chef d'équipe auraient dû clarifier les mesures de protection nécessaires et veiller à leur mise en œuvre préalable. L'accident s'est produit parce que personne n'a dit **STOP**.
