**Junger Temporärarbeiter
durchs Dach gestürzt**

Kevin A. (25)* deckt zusammen mit einem Kollegen das Dach einer Scheune mit Wellplatten aus Faserzement.

Plötzlich bricht eine Wellplatte ein. Kevin stürzt 6,5 Meter tief ins Gebäudeinnere und erleidet schwerste Verletzungen.

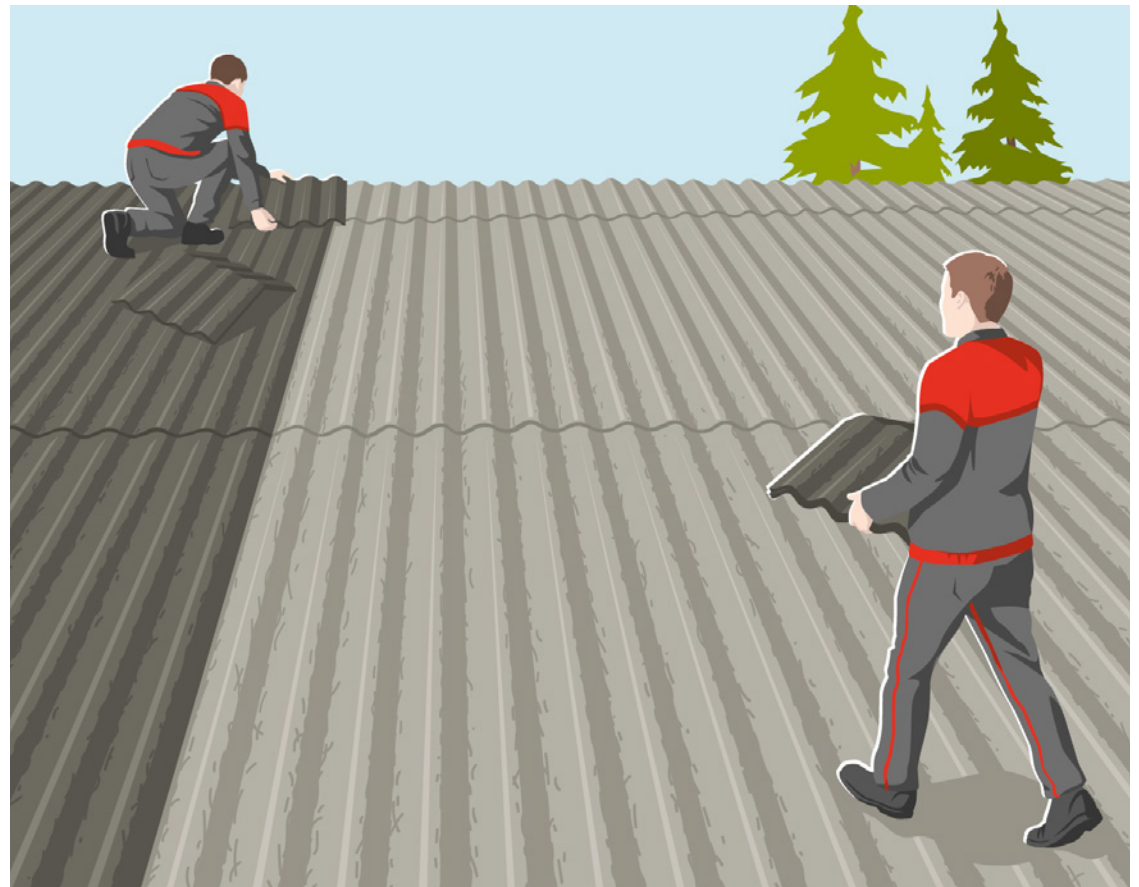
Auf einem Bauernhof ist eine ältere Scheune mit einem Anbau erweitert worden. Massimo und Kevin sind daran, den neuen Gebäudeteil einzudecken.

Am Unfalltag montiert Massimo die Firstkappen (Abschlusssteile). Kevin trägt diese zum First hinauf. Dazu wählt er den direkten Weg über den alten Teil des Scheunendachs.

Neuer Anbau

Alter Teil

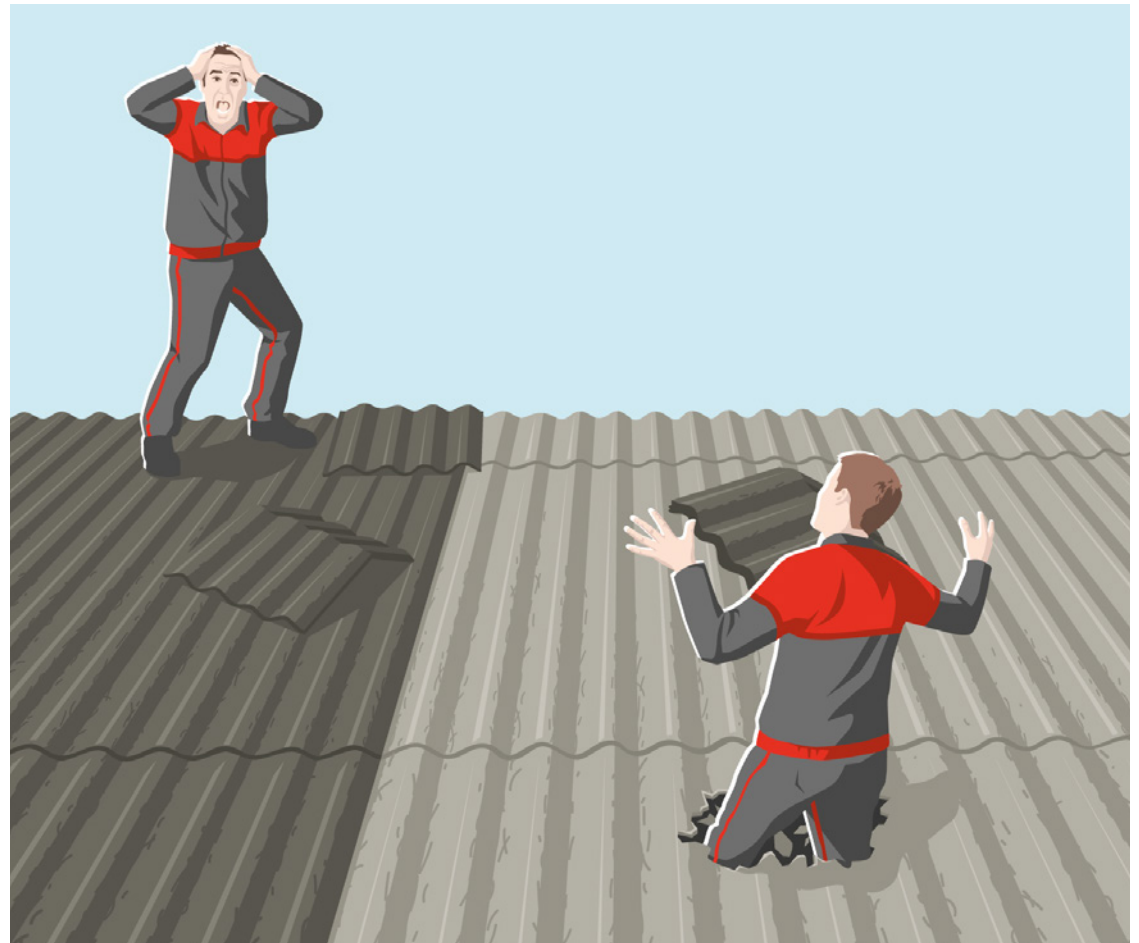
Plötzlich bricht eine spröde Faserzement-Wellplatte des alten Scheunendachs entzwei. Kevin stürzt durchs Dach hindurch ins Gebäudeinnere und fällt in die Tiefe.

Reglos bleibt er am Boden liegen.
