**Solarmonteur schwer verletzt
nach Absturz durch Oblicht**

Horrorsturz: Bei der Montage von Solar-Panels auf einer Industriehalle bricht Jonas F. (32)* durch ein Oblicht und stürzt acht Meter tief auf den Hallenboden. Nur mit Glück überlebt er den Unfall schwerstverletzt.

Unfallabklärung der Suva

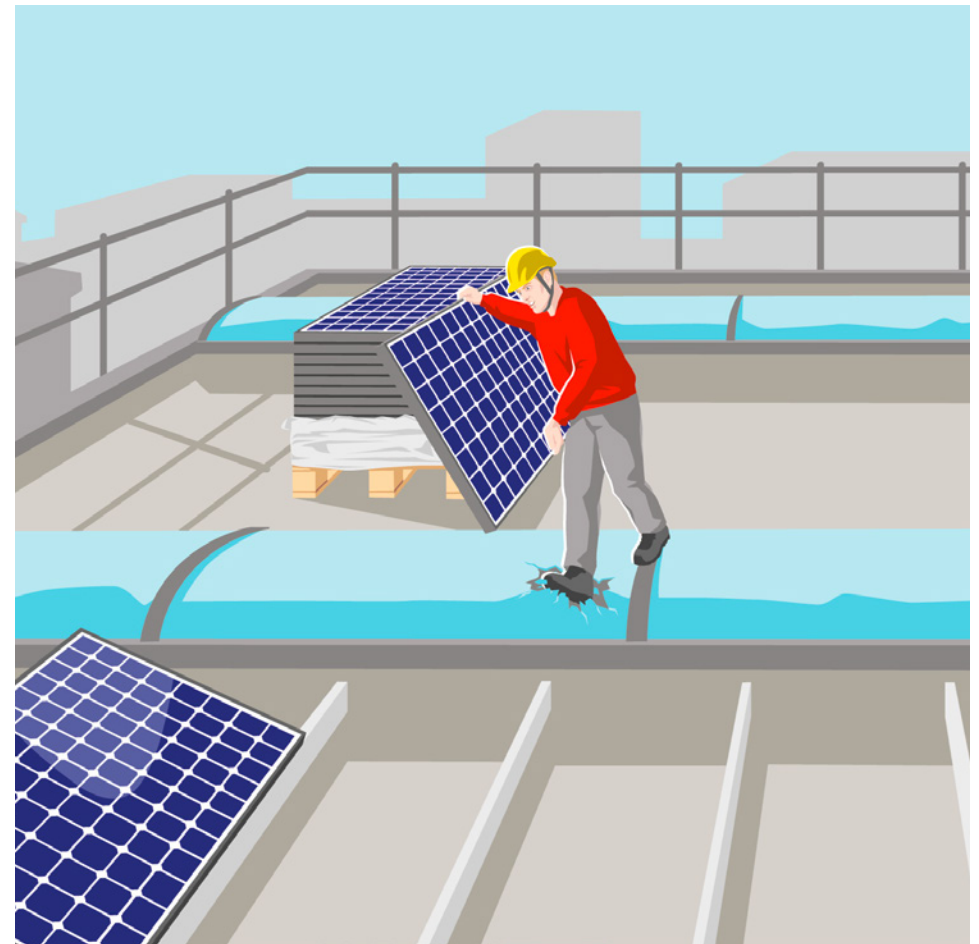
- Jonas F. stürzt durch das Oblicht auf den acht Meter darunter gelegenen Hallenboden.
- Beim Aufprall erleidet er schwere Kopf- und Rückenverletzungen.
- Jonas F. überlebt. Seine Verletzungen führen aber zu einer Querschnittslähmung. Nach mehreren Operationen, Monaten der Behandlung im Spital und in der Rehaklinik kämpft er sich ins Leben zurück, bleibt aber auf Pflege angewiesen.
- Eine Strafuntersuchung gegen Vorarbeiter Stefan D. und Geschäftsinhaber Albert K. wird eingeleitet.

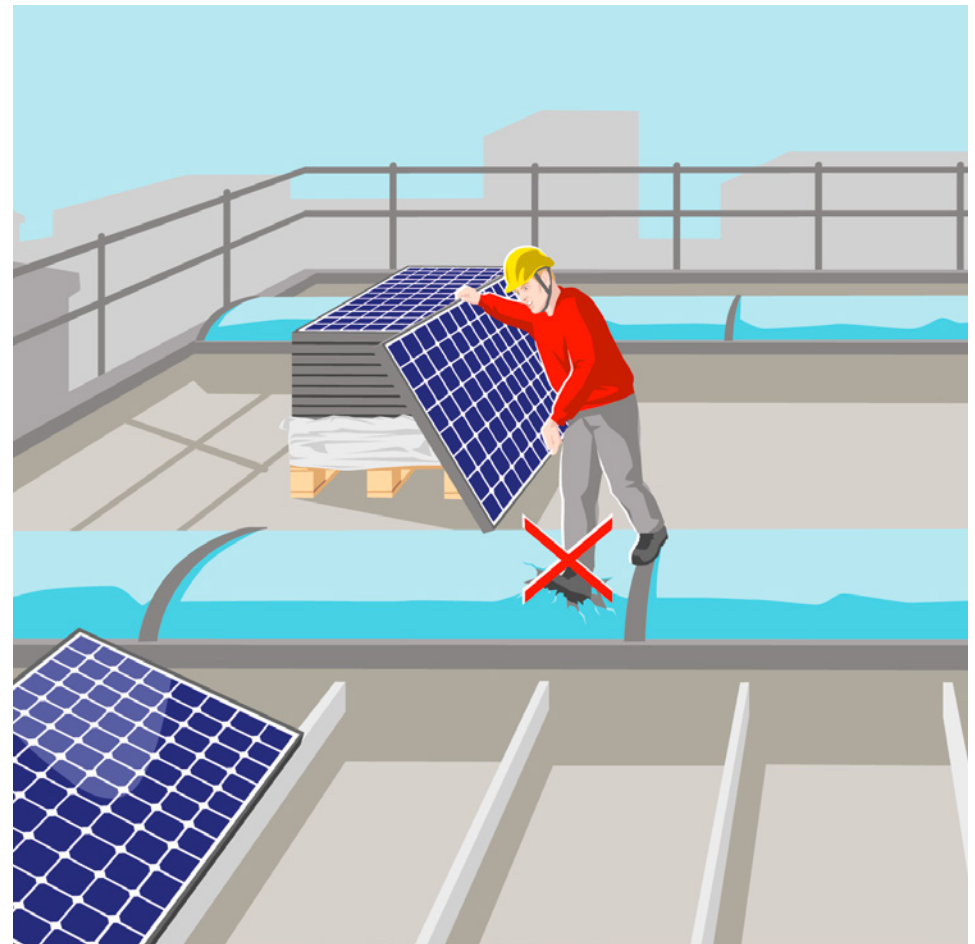
3. Jonas F. tritt beim Überqueren des Oblichts aus Versehen neben die Metalleiste auf das Polycarbonat-Material.

Der Montagetrupp hätte die Arbeiten beim ungesicherten Oblicht nie aufnehmen dürfen. Arbeitgeber und Vorgesetzte hätten die notwendigen Schutzmassnahmen vorab abklären und erstellen lassen müssen. Das Unglück nahm seinen Lauf, weil niemand **STOPP** sagte.
