# Installatore di pannelli solari sfonda lucernario e si ferisce gravemente

Tragica caduta: durante l'installazione di alcuni pannelli solari Jonas F. (32)\* sfonda il lucernario di un capannone industriale, precipitando da un'altezza di otto metri prima di schiantarsi al suolo. Sopravvive quasi per miracolo.

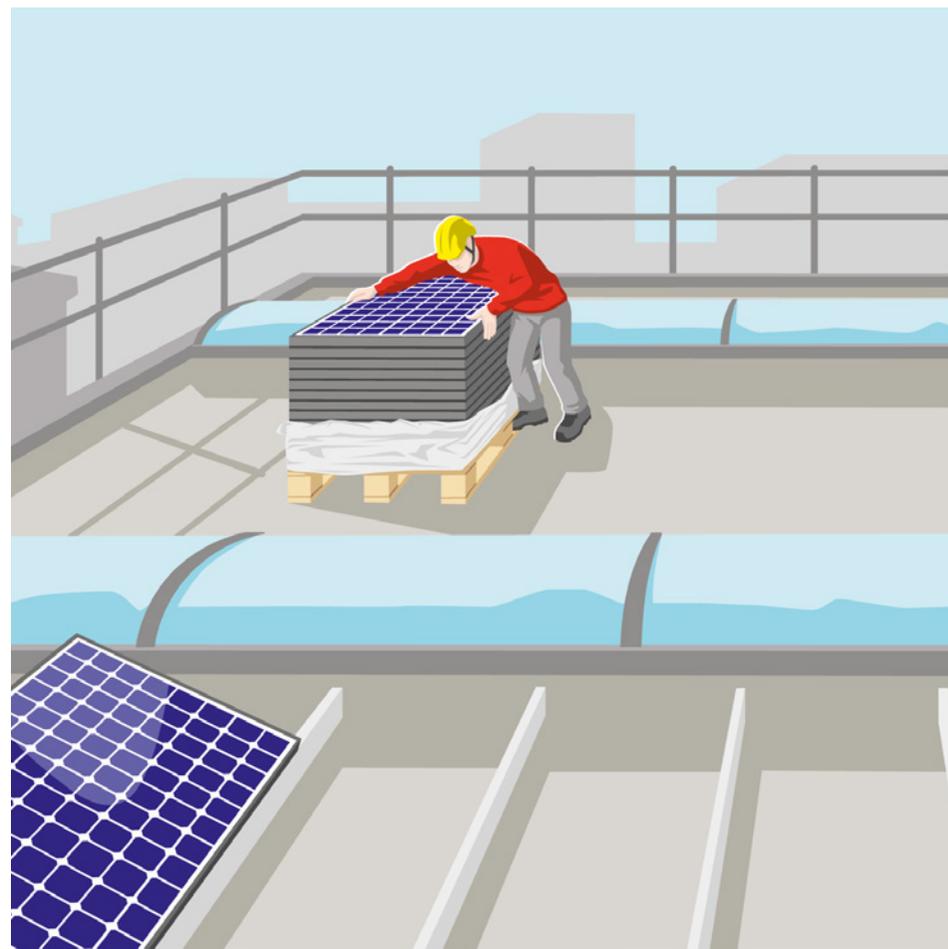
Jonas F. lavora sul tetto di un capannone industriale nella squadra di montaggio diretta da Stefan D. Da due giorni stanno installando un impianto fotovoltaico di grandi dimensioni su un tetto piano.

Per trasportare i singoli pannelli dal deposito al luogo di montaggio gli operai devono attraversare un lucernario a banda in policarbonato largo 1 m.

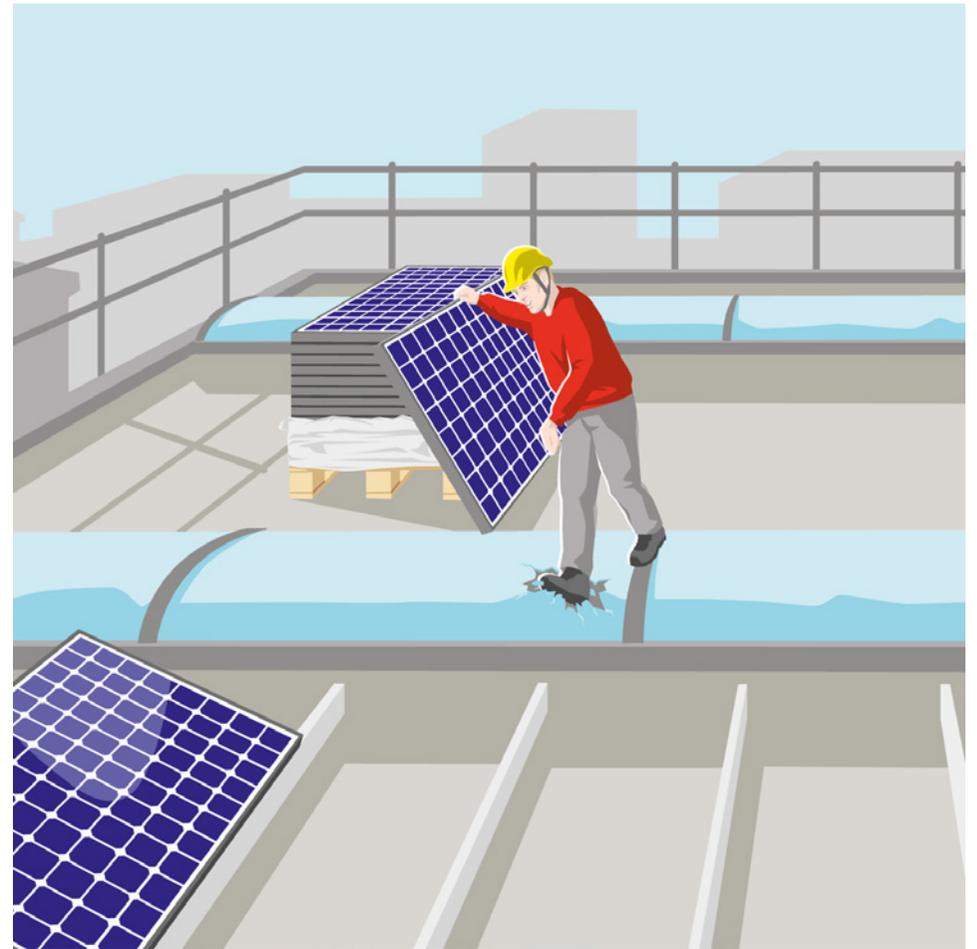
Jonas F. prende uno dei pannelli dall'imballaggio e attraversa il lucernario a banda, facendo attenzione a camminare solo sulle barre metalliche ai lati del lucernario non resistente alla rottura.

Accidentalmente mette un piede sulla superficie in plastica che si spezza.

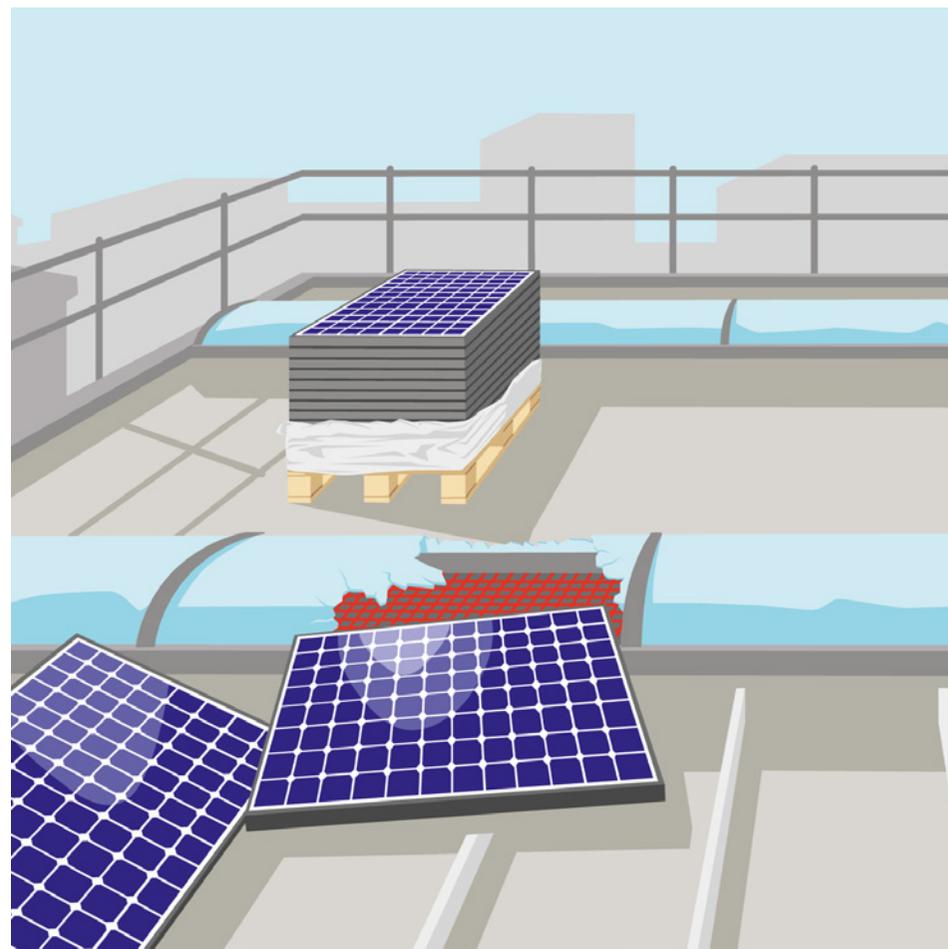
1. Il lucernario non è resistente alla rottura e non è protetto da un dispositivo di protezione collettiva permanente.

I lucernari in materiale plastico non devono mai essere considerati resistenti alla rottura e devono essere sempre protetti, per esempio da una griglia, se accessibili alle persone.

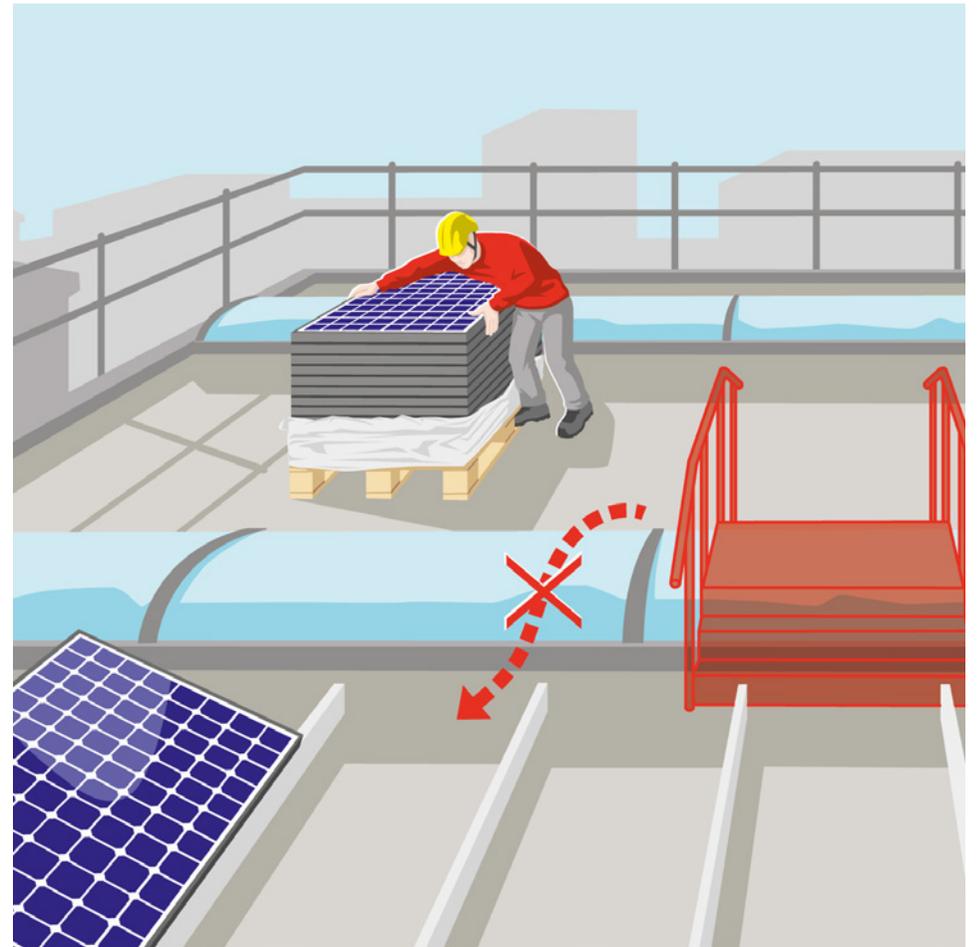
2. Per motivi di spazio i pannelli devono essere deposti dalla gru sull'altro lato del lucernario a banda e poi trasportati a mano dagli installatori.

Manca quindi un percorso sicuro sul lucernario non resistente alla rottura. Gli operai avrebbero dovuto realizzare, per esempio, una passerella sopraelevata.

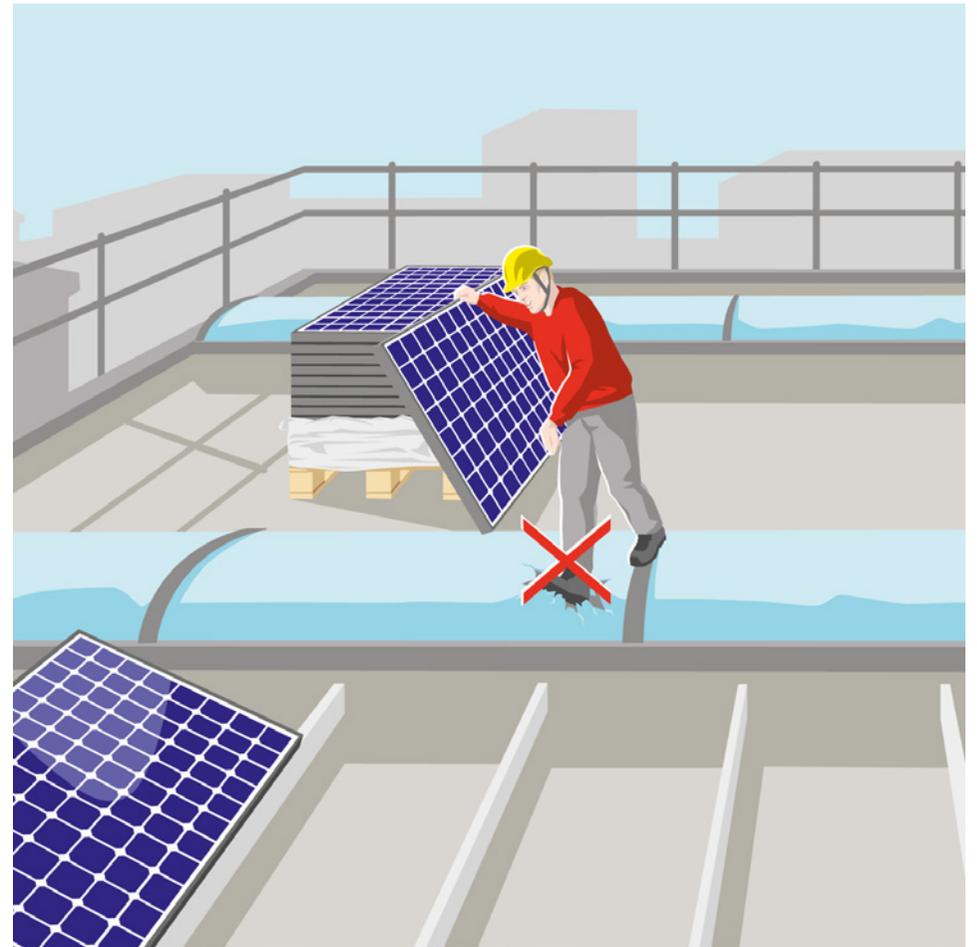
3. Attraversando il lucernario, Jonas F. mette il piede in fallo e finisce sulla superficie in policarbonato accanto alla barra di metallo.

La squadra di montaggio non avrebbe mai dovuto lavorare vicino al lucernario non sicuro. Il datore di lavoro e il superiore avrebbero dovuto definire e applicare le misure di protezione necessarie. La tragedia è successa perché nessuno ha detto **STOP**.
