21-Meter-Sturz in Schacht

**Folgeschwerer Sturz auf der Baustelle:
Ernesto C. (32)* betritt aus ungeklärten
Gründen einen Installationsschacht und
durchbricht dabei zwei ungesicherte
Brandabschottungen.**

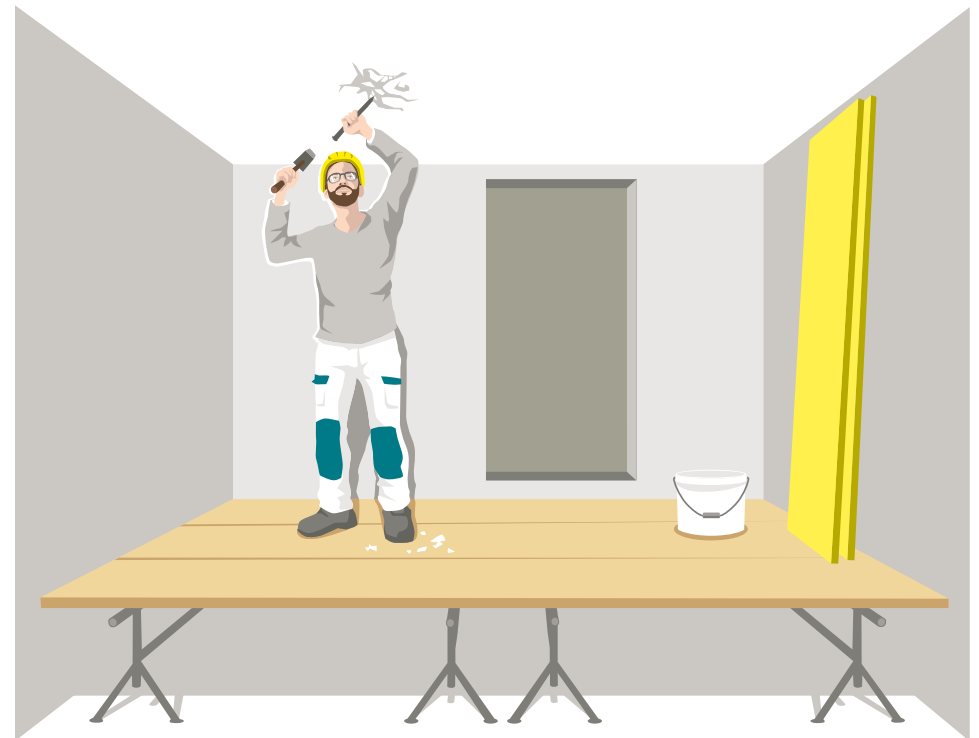
Situation vor dem Unfall

Ernesto C. wird beauftragt, im 4. Stock eines Rohbaus Spitzarbeiten an einer Betondecke auszuführen.

Er steht auf einem Flächengerüst in der Nähe einer Wandöffnung. Die beiden Bretter, die als Absturzsicherung dienten, wurden vor Beginn der Gipsarbeiten ersatzlos entfernt, damit der Wandverputz bis an die Kanten der Wandöffnung aufgetragen werden kann. Hinter der Wandöffnung befindet sich ein Installationsschacht.
