Junger Temporärarbeiter durchs Dach gestürzt

Kevin A. (25)* deckt zusammen mit einem Kollegen das Dach einer Scheune mit Wellplatten aus Faserzement.

Plötzlich bricht eine Wellplatte ein. Kevin stürzt 6,5 Meter tief ins Gebäudeinnere und erleidet schwerste Verletzungen.

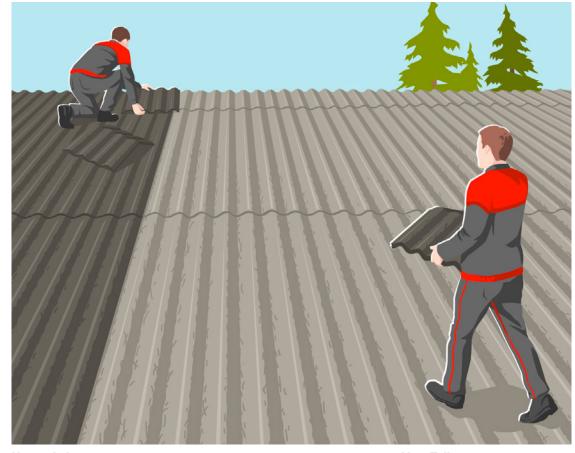
Auf einem Bauernhof ist eine ältere Scheune mit einem Anbau erweitert worden. Massimo und Kevin sind daran, den neuen Gebäudeteil einzudecken.

Am Unfalltag montiert Massimo die Firstkappen (Abschlussteile). Kevin trägt diese zum First hinauf. Dazu wählt er den direkten Weg über den alten Teil des Scheunendachs.

Neuer Anbau Alter Teil

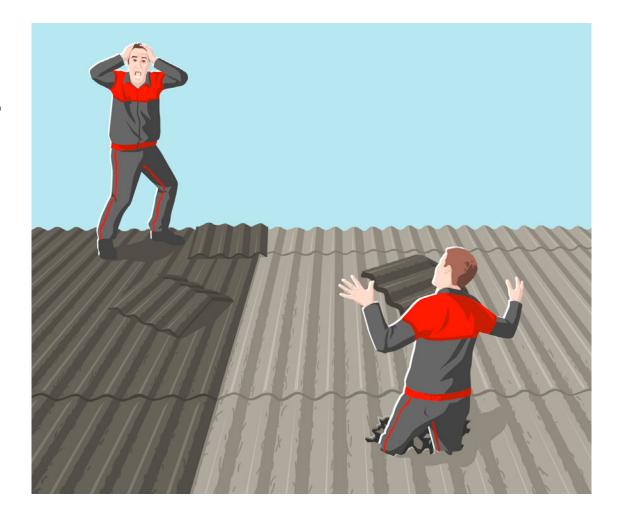
Plötzlich bricht eine spröde Faserzement-Wellplatte des alten Scheunendachs entzwei. Kevin stürzt durchs Dach hindurch ins Gebäudeinnere und fällt in die Tiefe.

Reglos bleibt er am Boden liegen.
