**Un jeune travailleur temporaire tombe à  
travers un toit**

Kevin A. (25 ans)\* pose avec un collègue des plaques ondulées en fibrociment sur le toit d'une grange.

Brusquement, l'une des plaques ondulées cède. Kevin fait une chute de 6,5 mètres à l'intérieur du bâtiment et subit de graves blessures.

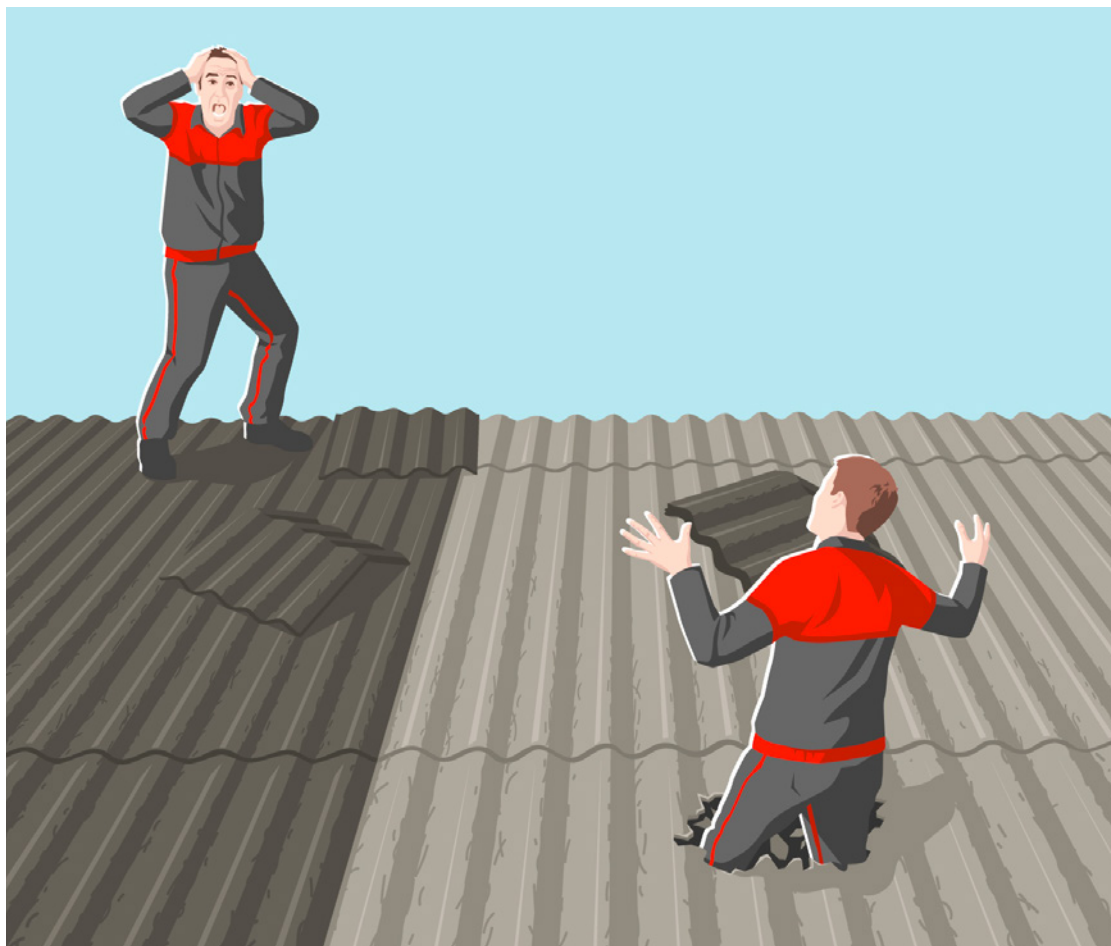
Soudain, une plaque ondulée en fibrociment de l'ancien toit se rompt. Kevin fait une chute à l'intérieur du bâtiment.

Il demeure inerte au sol.
