**Absence de garde-corps:
un couvreur tombe d'un toit**

Severin L. (32 ans)* effectue des travaux de couverture sur le toit d'un ouvrage en construction.

Enquête d'accident de la Suva

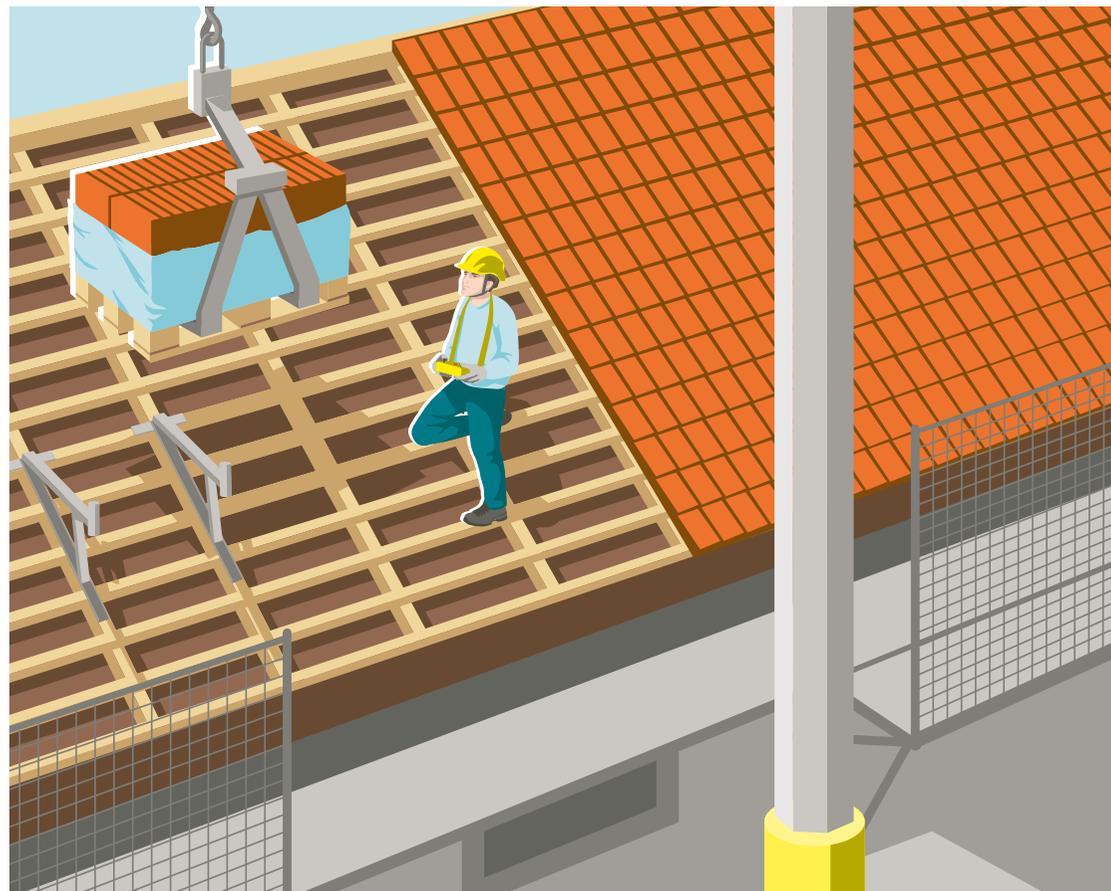
Circonstances

Severin L. perd l'équilibre alors qu'il tente de stabiliser la palette de sa main libre.

Il tombe par-dessus le bord du toit, fait une chute de 5 m dans le vide et gît inanimé sur le sol.

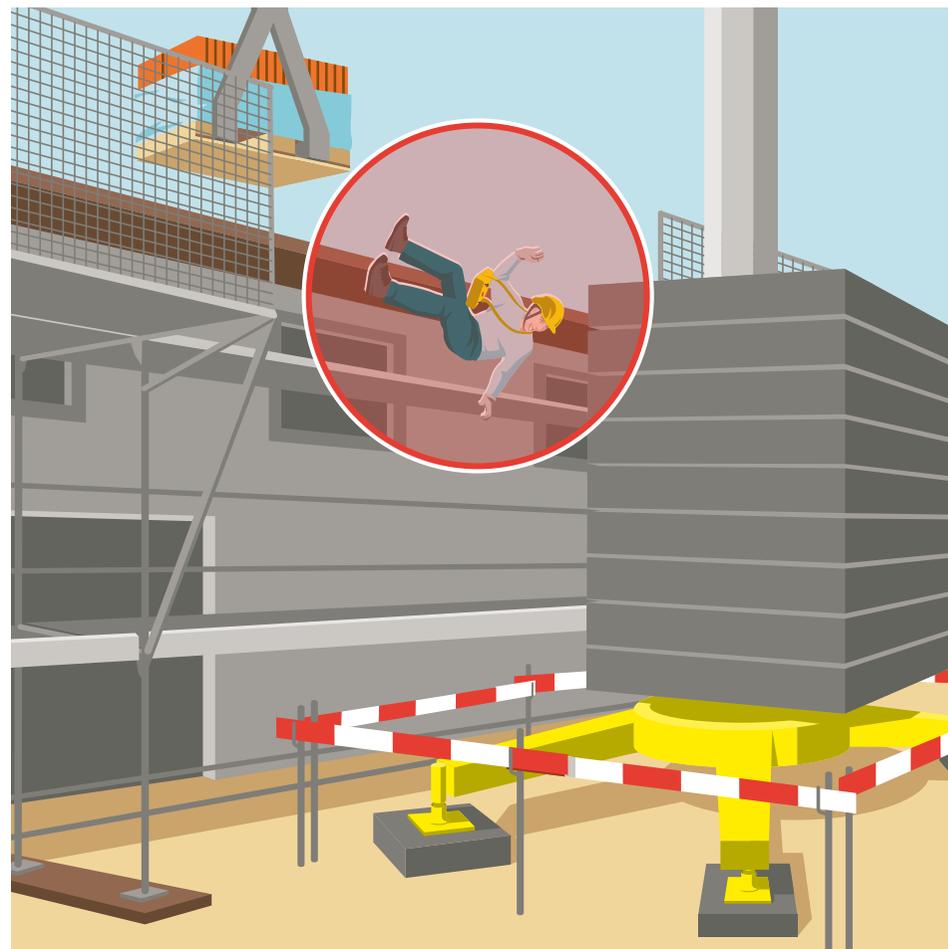
1. Severin L. travaille sur le toit alors que le garde-corps du pont de ferblantier est incomplet.

Dans cette situation, les intervenants auraient dû dire STOP.

L'enquête a révélé que la paroi de protection de couvreur et le pont de ferblantier avaient été enlevés parce que la grue avait été installée trop près de l'échafaudage.

- Severin L. perd l'équilibre et tombe du toit.
- La paroi de protection de couvreur avait été partiellement enlevée.
- Severin L. manœuvre la grue sans permis de grutier.

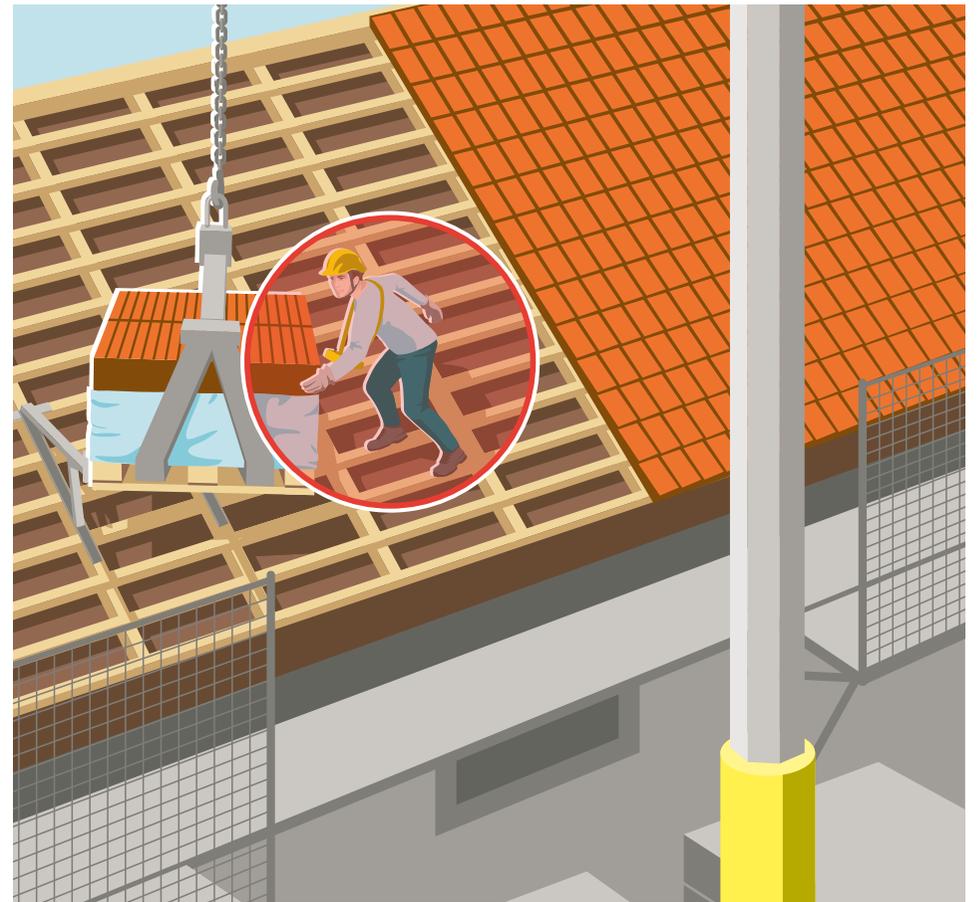
2. Le couvreur travaille sur un toit avec une pente de 40° . Il perd l'équilibre alors qu'il tente de stabiliser la palette d'une main tout en tenant la télécommande de l'autre.

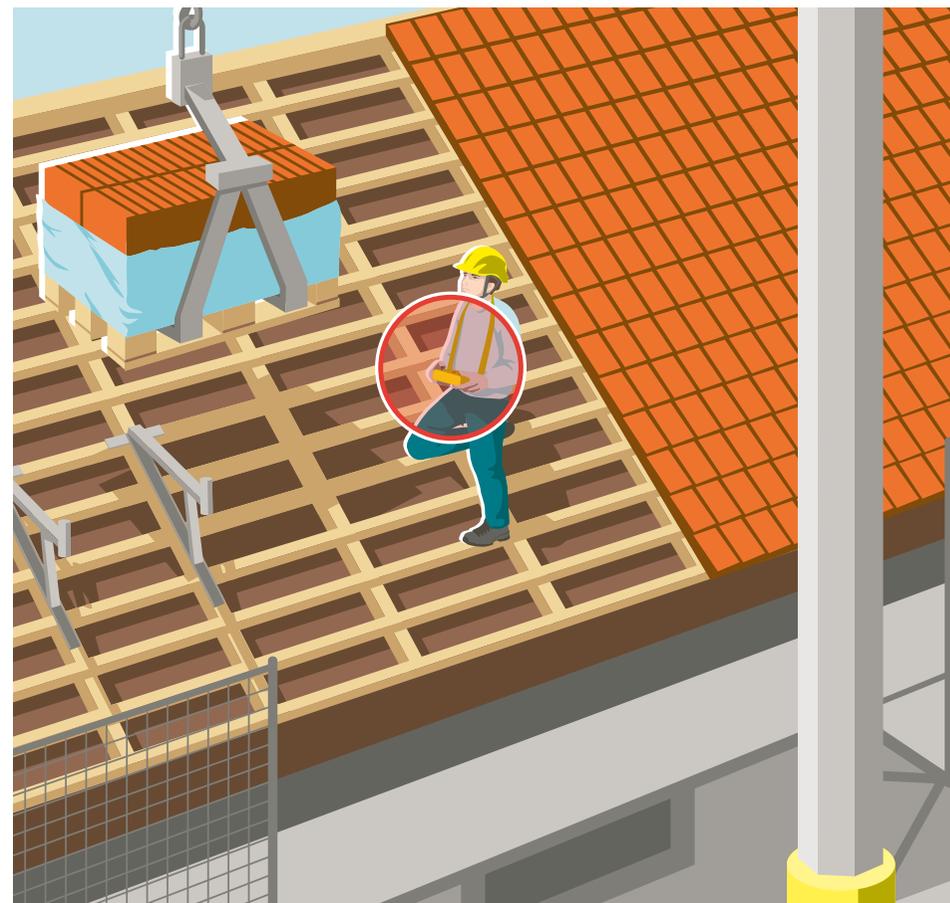
3. Severin L. ne possédant pas de permis de grutier, il n'aurait pas dû manœuvrer la grue.
