Un jeune travailleur temporaire tombe à travers un toit

Kevin A. (25 ans)* pose avec un collègue des plaques ondulées en fibrociment sur le toit d'une grange.

Enquête d'accident de la Suva

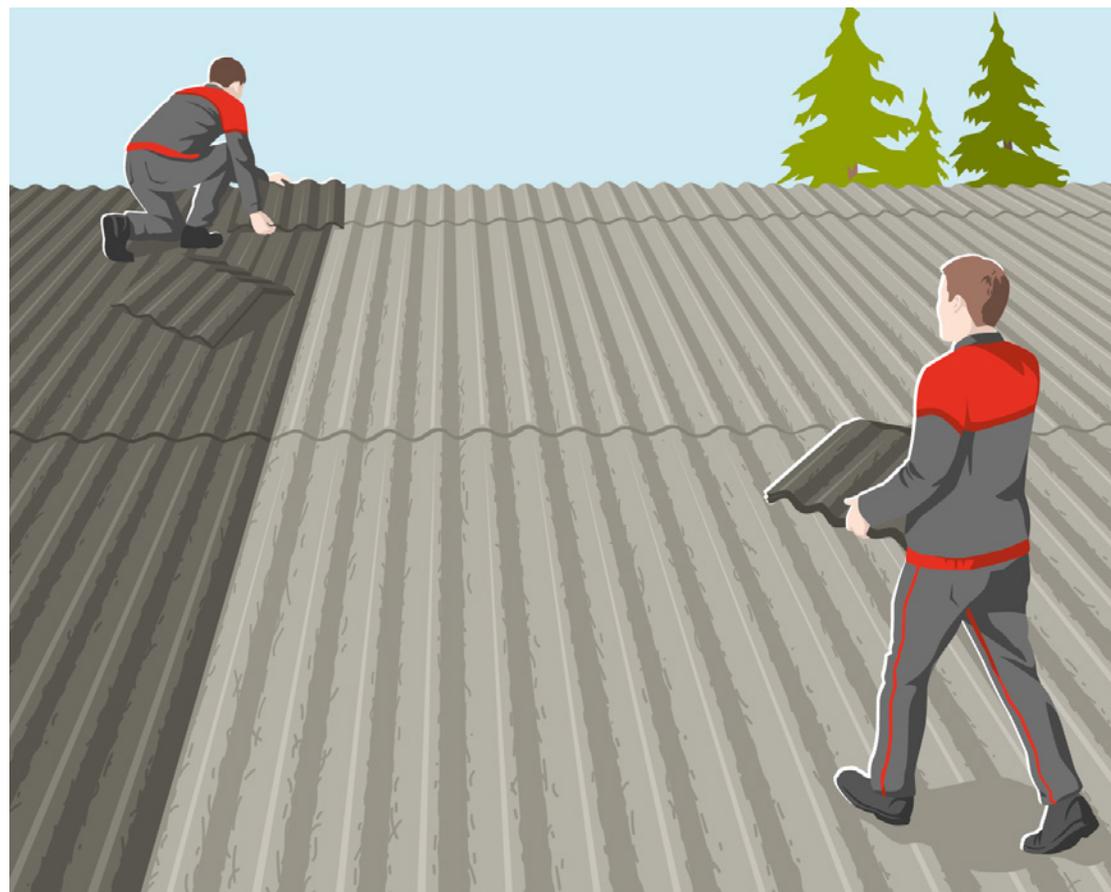
La grange d'une ferme a fait l'objet de travaux d'agrandissement. Massimo et Kevin sont en train de couvrir le toit de la nouvelle partie du bâtiment.

Le jour de l'accident, Massimo installe des faîtières (éléments recouvrant l'arête supérieure du toit). Pour lui apporter ces éléments, Kevin prend la voie la plus directe en passant sur l'ancien toit de la grange.

Nouvelle annexe

Ancienne partie

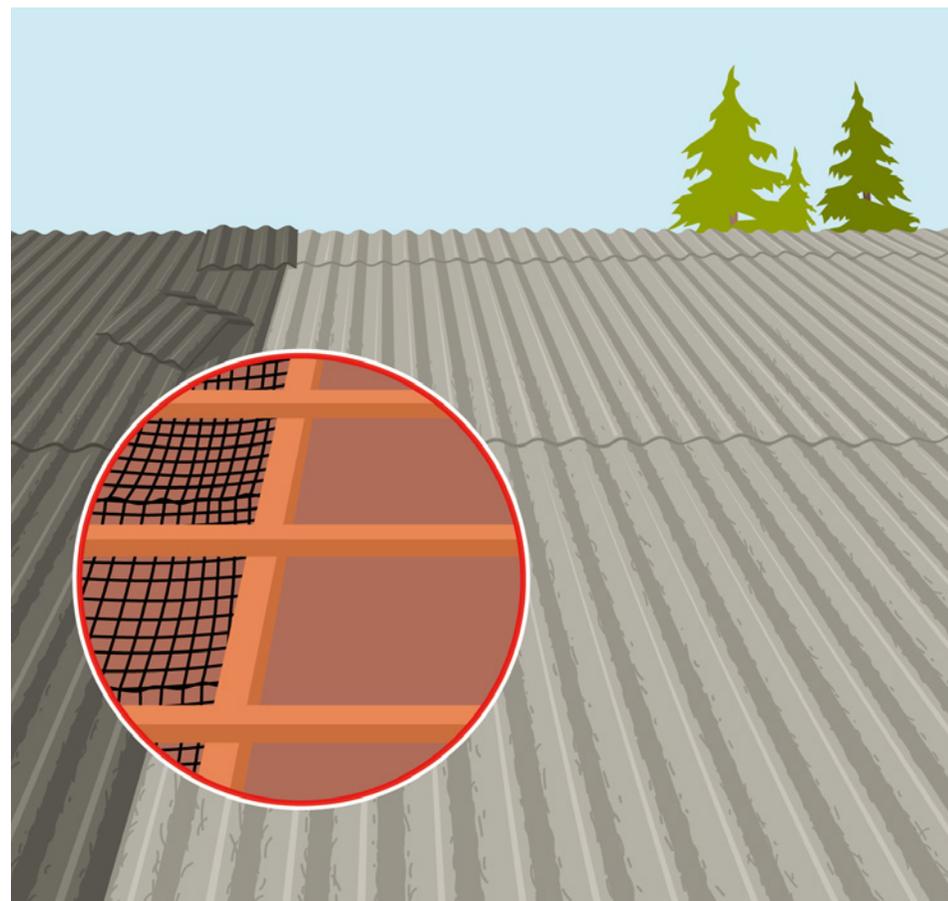
Un filet de sécurité avait été installé au-dessous de la structure portante du nouveau toit de la grange. Les couvreurs ont malheureusement omis de sécuriser également l'ancien toit.

Filet de sécurité sous le nouveau toit de la grange

Ils auraient dû à tout le moins l'isoler physiquement de la zone de travail ou mettre en œuvre un cheminement sécurisé (passerelle).

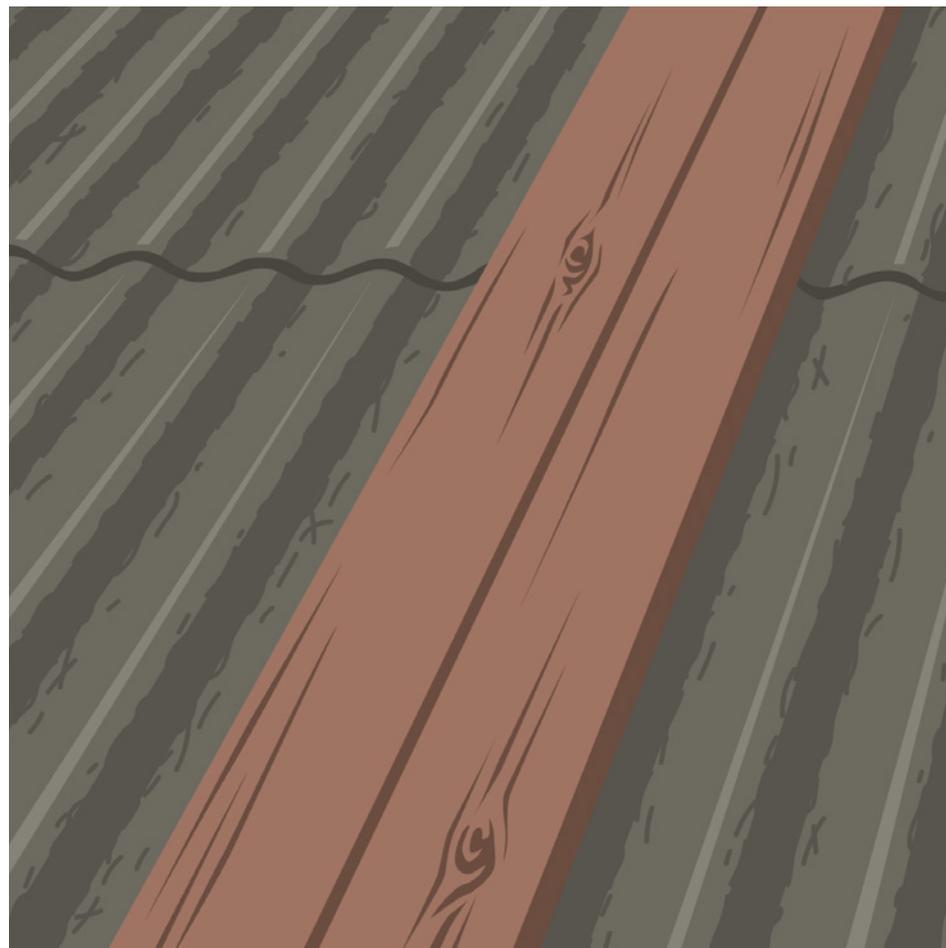
3. La toiture, non résistante à la rupture, n'était pas protégée contre un risque de chute à travers le toit.

L'entreprise ne disposait d'aucune instruction de travail claire pour les travaux sur des surfaces non résistantes à la rupture ou à proximité de telles surfaces.

Lors de la préparation des travaux, les mesures de sécurisation de l'ancien toit ont donc été «oubliées».

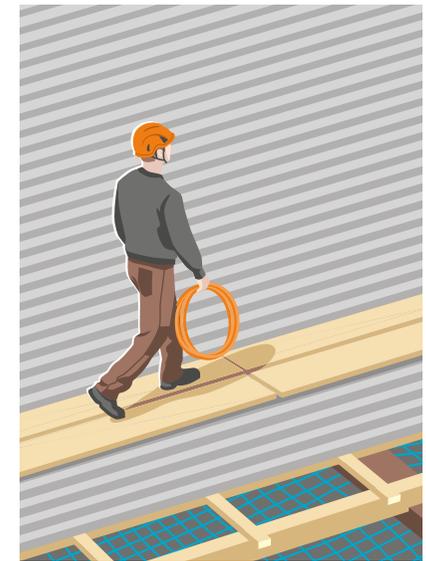
5 Nous ne travaillons que sur des surfaces de toiture résistantes à la rupture.

Je ne travaille que sur les surfaces de toiture résistantes à la rupture ou rendues praticables.

Je m'assure de la résistance de la toiture.
