**suva**

# Operaio sfonda un tetto e si ferisce gravemente

# Indagine sull'infortunio condotta dalla Suva

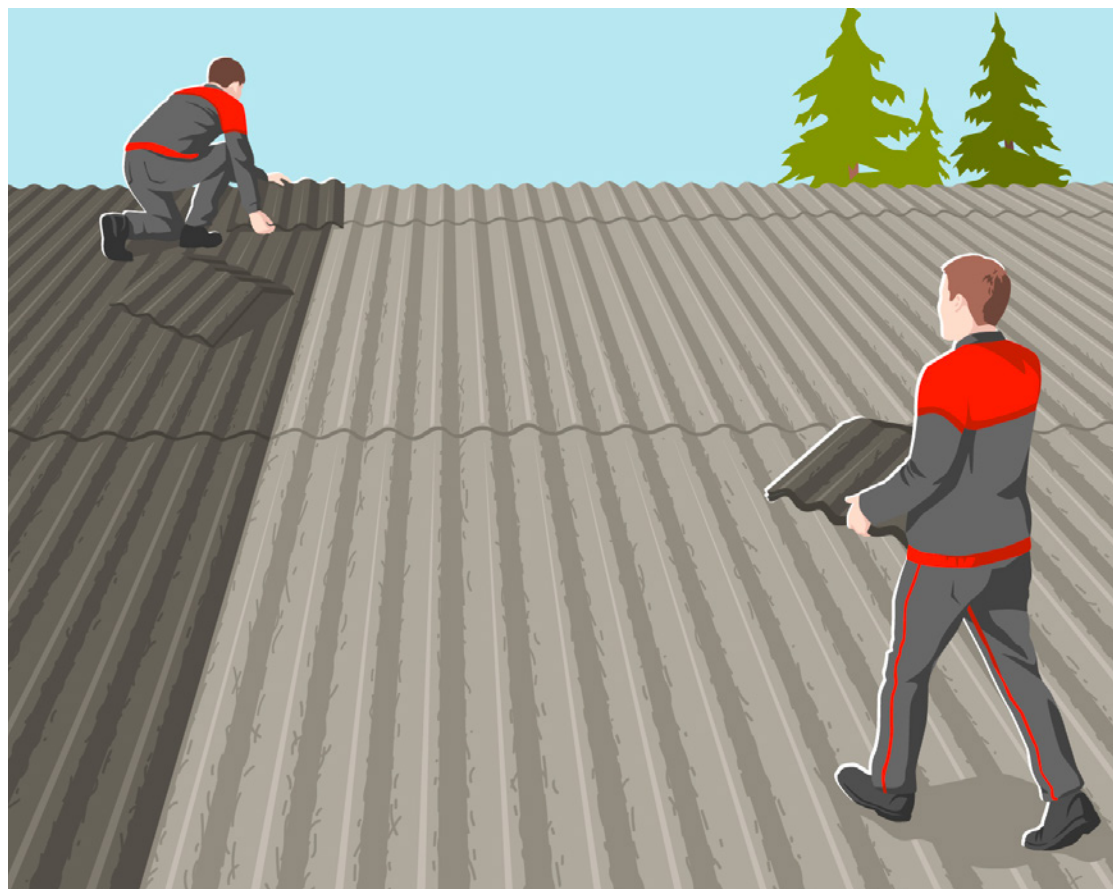
A un vecchio fienile di una fattoria viene annesso un nuovo capannone. Massimo e Kevin stanno ricoprendo il tetto della parte nuova dell'edificio.

Il giorno dell'infortunio Massimo deve montare le scossaline di colmo. Kevin trasporta i pezzi sul colmo e sceglie la via più diretta passando per il tetto del vecchio fienile.

Nuovo capannone

Parte vecchia del fienile

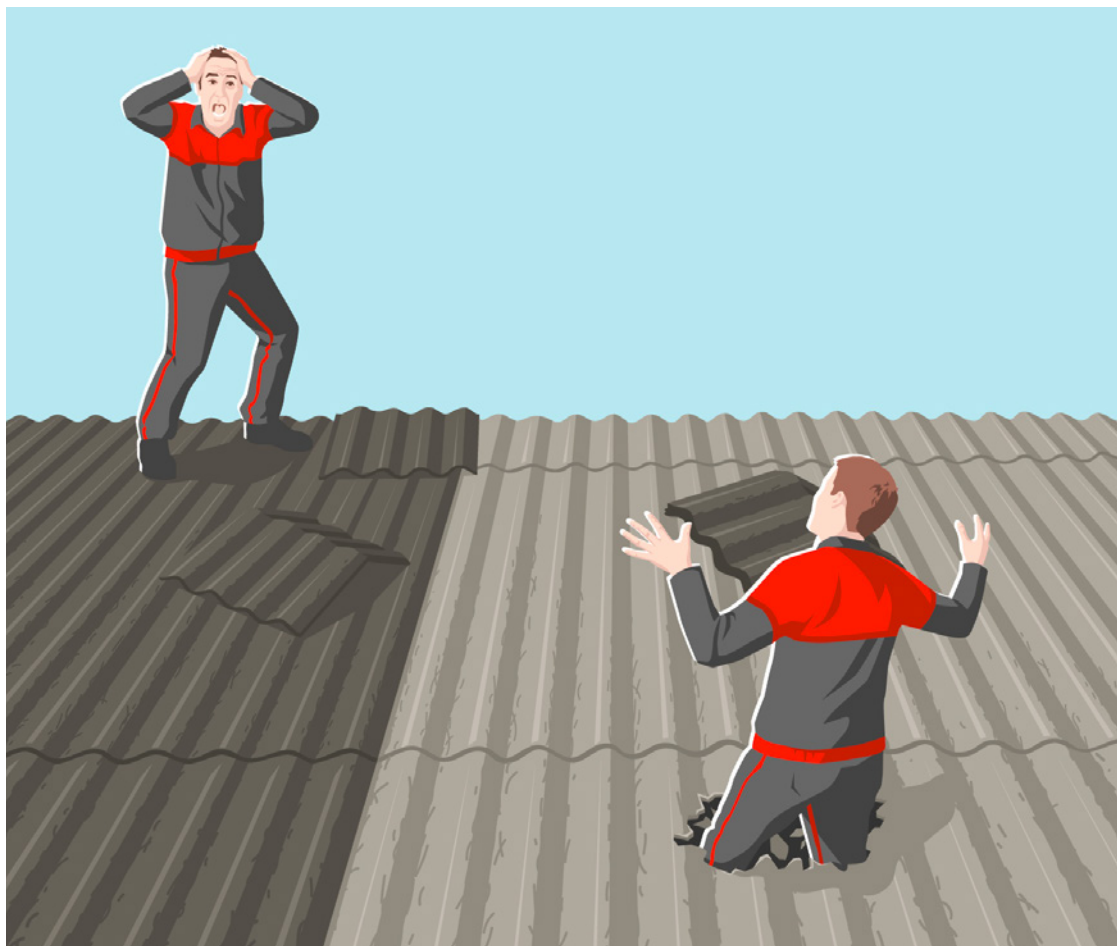
All'improvviso una lastra ondulata di fibrocemento, resa fragile dal tempo, si spezza in due e Kevin finisce all'interno dell'edificio.

Kevin rimane a terra immobile.
