Operaio sfonda un tetto e si ferisce gravemente

Kevin A. (25)*, insieme a un collega, sta ricoprendo il tetto di un fienile con delle lastre ondulate in fibrocemento.

Indagine sull'infortunio condotta dalla Suva

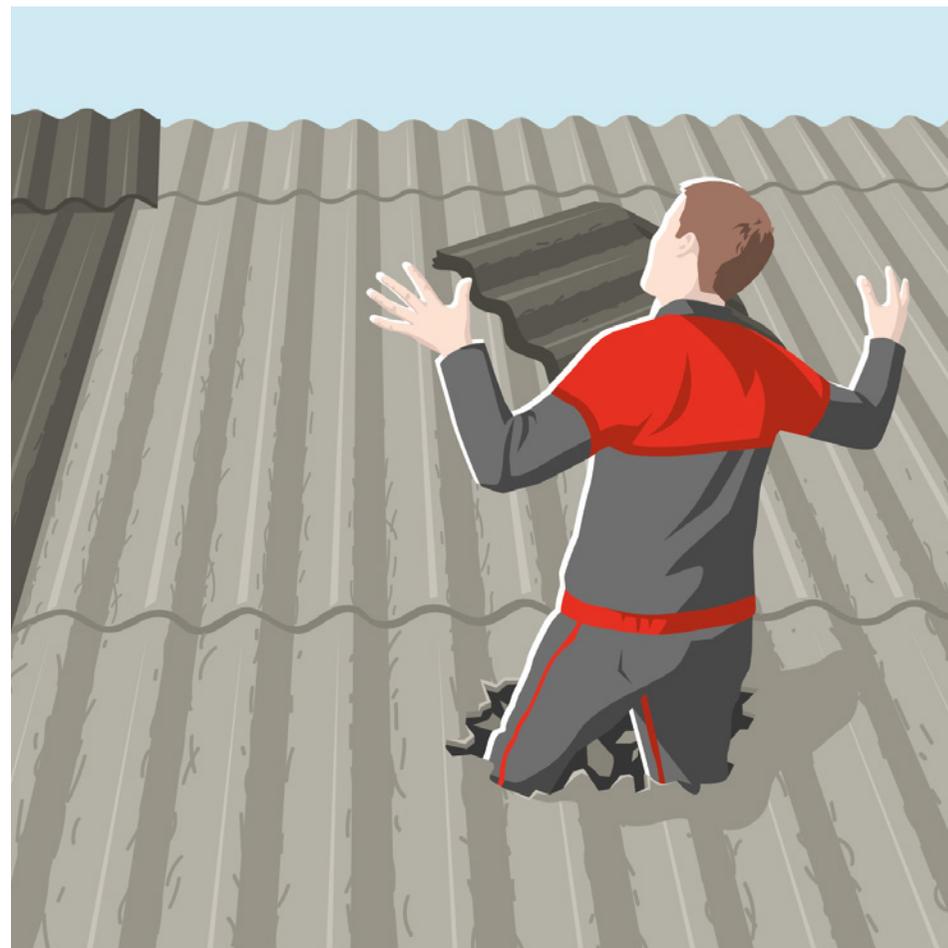
All'improvviso una delle lastre si spezza sotto i suoi piedi e Kevin precipita da un'altezza di 6,5 metri all'interno dell'edificio, riportando gravi lesioni.

1. Kevin A. è salito su un tetto non resistente alla rottura senza una protezione anticaduta. Lui e il suo superiore non si sono resi conto del pericolo o hanno sottovalutato i possibili rischi.

2. Le misure di protezione erano carenti.

Sotto la struttura portante del nuovo capannone era stata montata una rete di sicurezza, in conformità alle disposizioni di legge. Tuttavia, i copritetti si sono dimenticati di mettere in sicurezza anche il tetto del vecchio fienile.

3. Sull'intera superficie del tetto mancavano le passerelle.

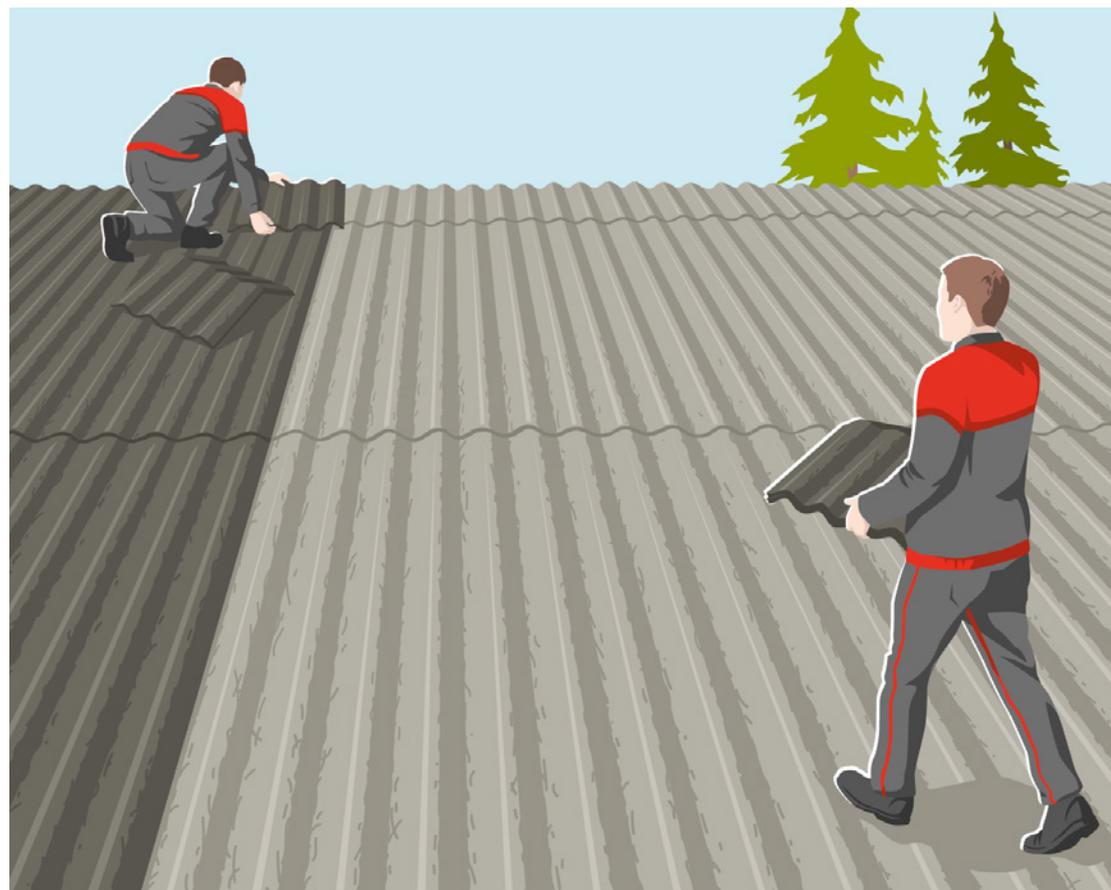
A un vecchio fienile di una fattoria viene annesso un nuovo capannone. Massimo e Kevin stanno ricoprendo il tetto della parte nuova dell'edificio.

Il giorno dell'infortunio Massimo deve montare le scossaline di colmo. Kevin trasporta i pezzi sul colmo e sceglie la via più diretta passando per il tetto del vecchio fienile.

Nuovo capannone

Parte vecchia del fienile

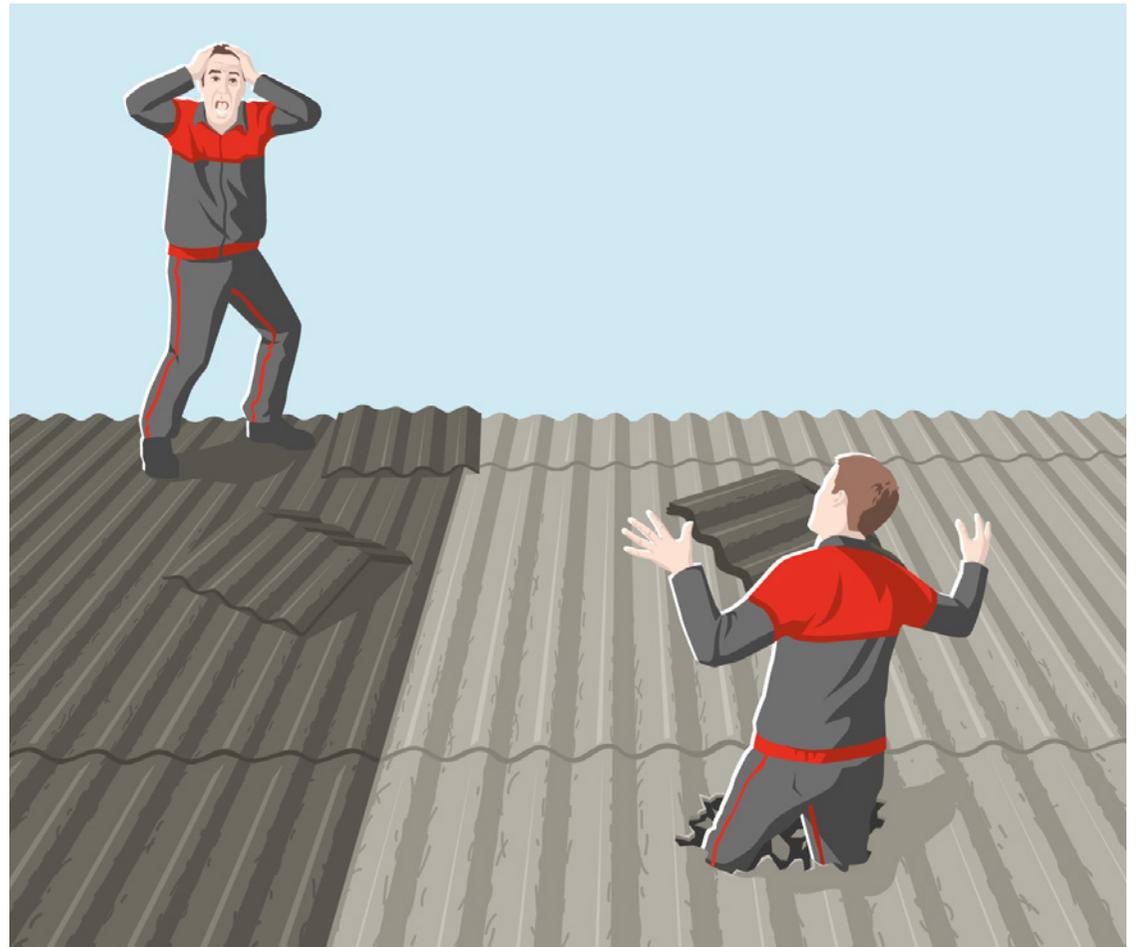
All'improvviso una lastra ondulata di fibrocemento, resa fragile dal tempo, si spezza in due e Kevin finisce all'interno dell'edificio.

Kevin rimane a terra immobile.

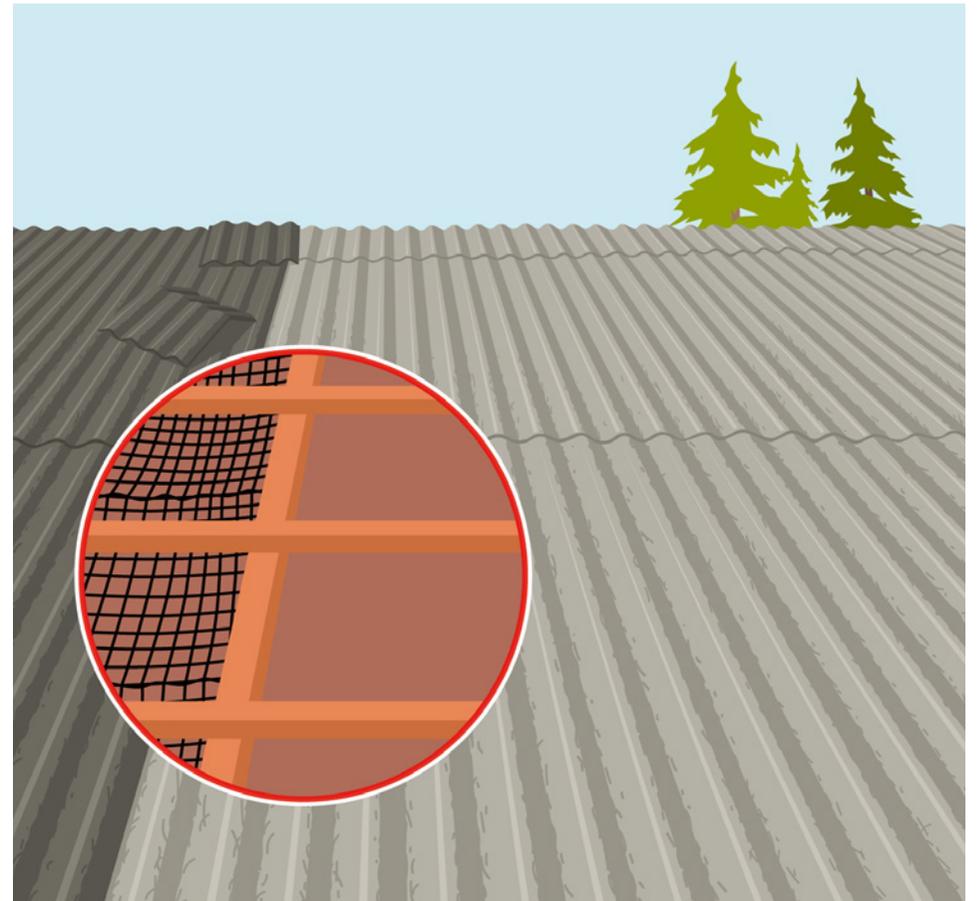
Rete di sicurezza posizionata al di sotto del nuovo tetto

Come minimo avrebbero dovuto sbarrare in modo ben visibile l'accesso al vecchio tetto.

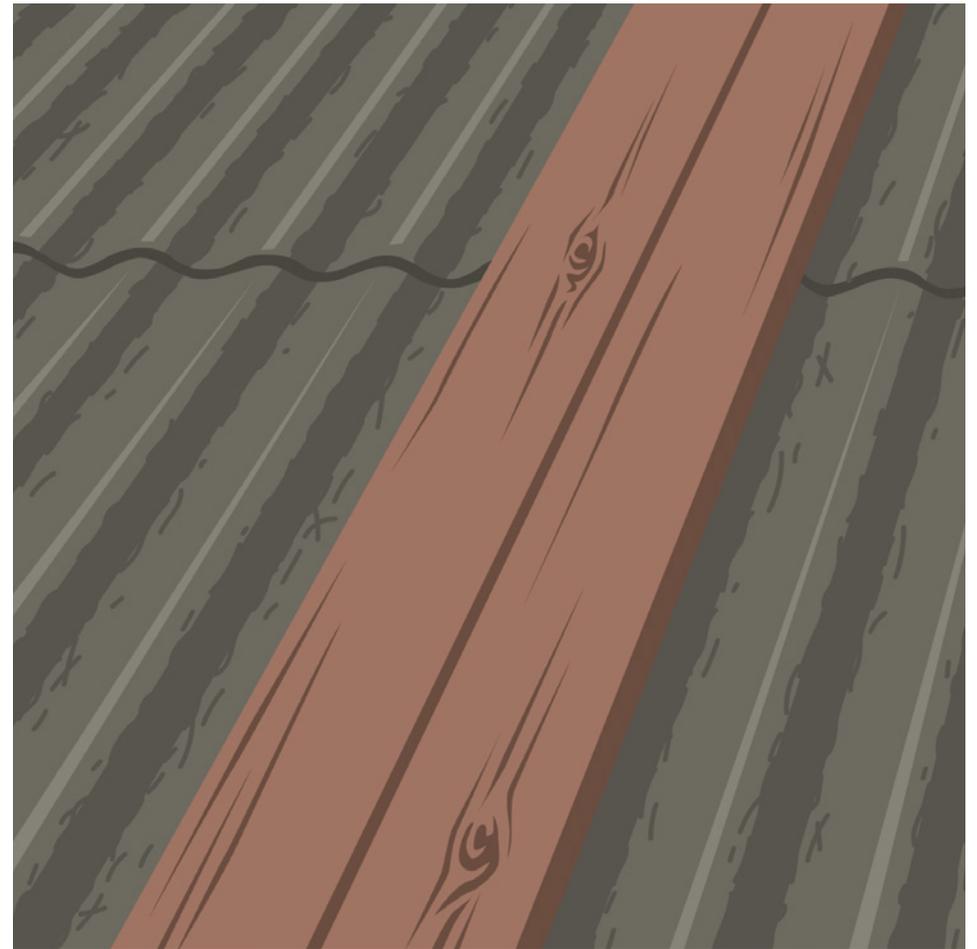
L'azienda non aveva stabilito istruzioni di lavoro chiare su come intervenire sulla superficie di un tetto non resistente alla rottura o nelle sue immediate vicinanze.

Pertanto, nella fase di preparazione dei lavori, ci si è «dimenticati» di mettere in sicurezza il tetto del vecchio fienile e di posizionare le passerelle.
