**Sturz vom Dach – Seitenschutz fehlte**

Severin L. (32)\* führt auf einem Neubau Dachdeckerarbeiten aus.

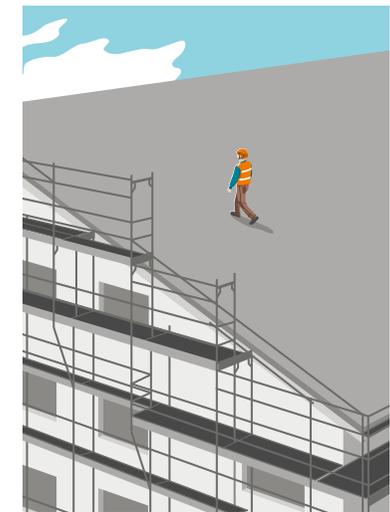
## 2 Wir sichern die Absturzkanten am Dachrand ab 2 m Höhe.

1. Sichere Zugänge erstellen.
2. Absturzkanten sichern.  
> Für diesen Fall die relevante Regel!
3. Sturz ins Gebäudeinnere verhindern.
4. Dachöffnungen sichern.
5. Durchbruch sichere Dachflächen!
6. Sichere Arbeitsmittel.
7. Gerüste kontrollieren.
8. Anseilschutz korrekt einsetzen.
9. Vor Asbeststaub schützen.
