Mastic de fenêtres amianté 1

Aperçu

L'essentiel en bref

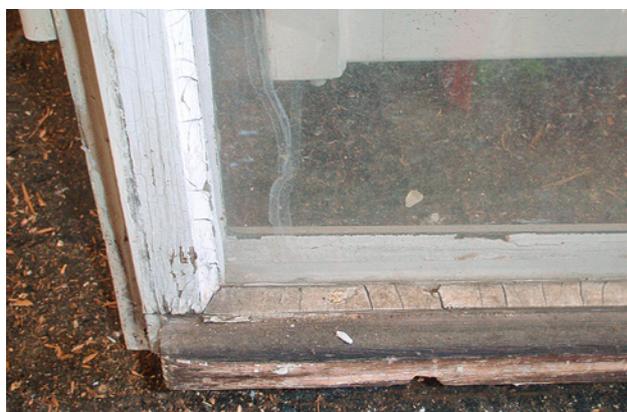
1 Mastic à l'huile de lin amianté d'une fenêtre en bois

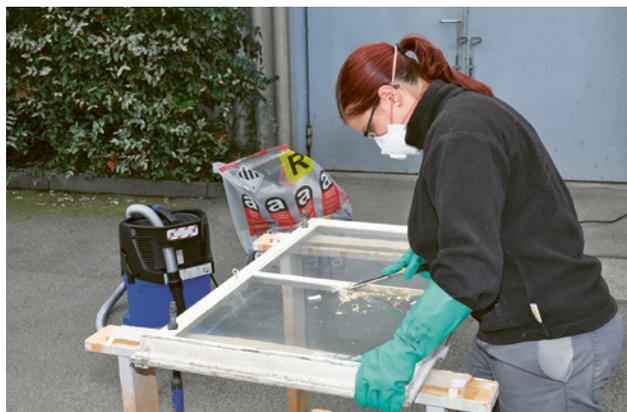
2 Retrait du mastic de fenêtres amianté au ciseau à bois ou à la spatule

- La séparation de certains vitrages peut être réalisée à la spatule ou au ciseau à bois en plein air à condition d'être confiée à un menuisier ou un vitrier instruit et de respecter la méthode décrite dans la fiche thématique Suva 33040.
