# Asbest: Checkliste für Hauseigentümer:innen

# Asbest verlangt Ihre Aufmerksamkeit

# Hier müssen Sie mit Asbest rechnen

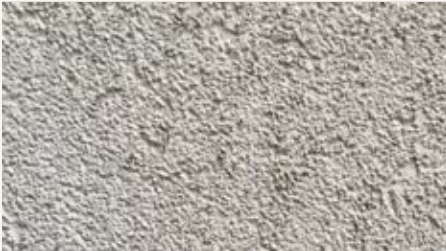
## Asbesthaltiger Putz

| Unbeschädigt | Nutzung ● |
| Einzelne Löcher bohren | Bearbeitung ● |
| Entfernen und insbesondere Schleifen des Putzes | Bearbeitung ● |

| Gebäudehülle | Fundorte | Nutzung | Bearbeitung |
|---|---|---|---|
| Putz | | | |

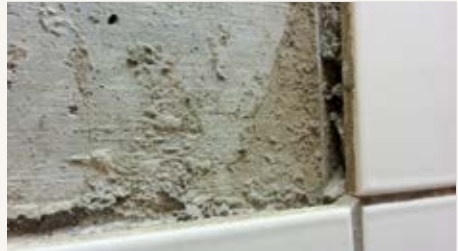
## Asbesthaltiger Plattenkleber

| Unbeschädigt | Nutzung ● |
| Einzelne Löcher bohren | Bearbeitung ● |
| Demontage der Platten, insbesondere Schleifen des Plattenklebers | Bearbeitung ● |

| Gebäudehülle | Fundorte | Nutzung | Bearbeitung |
|---|---|---|---|
| Plattenkleber (WC, Bad, Küche, zusätzliche Bodenplatten/Aussen- und Innenputz, Wohnzimmer, Schlafzimmer, Gang etc.) | | | |

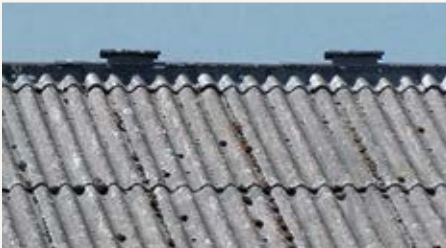
## Faserzementplatten, Dachschiefer, Wellplatten

| Auf dem Dach und an der Fassade | Nutzung ● |
| Reinigung mit drucklosem Wasserstrahl und weicher Bürste, zerstörungsfreie Demontage | Bearbeitung ● |

| Gebäudehülle | Fundorte | Nutzung | Bearbeitung |
|---|---|---|---|
| Dachschiefer/Wellplatten aus Faserzement | | | |

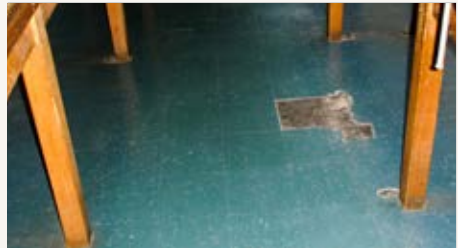
## Bodenbeläge (Floor-Flex) Asbest im Kunststoff gebunden

| Ein- oder zweischichtig, Asbest im Kunststoff eingebunden/im PVC eingegossen | Nutzung ● |
| Ausbauen der Beläge | Bearbeitung ● |

| Gebäudehülle | Fundorte | Nutzung | Bearbeitung |
|---|---|---|---|
| Bodenbelag (Floor-Flex) | | | |

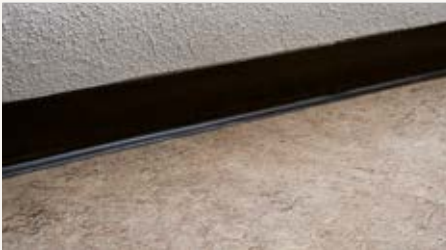
## Bodenbelag (Cushion-Vinyl) Asbest, schwachgebunden in der Trägerschicht

| Unbeschädigt | Nutzung ● |
| Beschädigter Belag (Riss, Ablösung an den Rändern) | Nutzung ● |
| Ausbauen der Beläge | Bearbeitung ● |

| Gebäudehülle | Fundorte | Nutzung | Bearbeitung |
|---|---|---|---|
| Bodenbelag (Cushion-Vinyl) | | | |

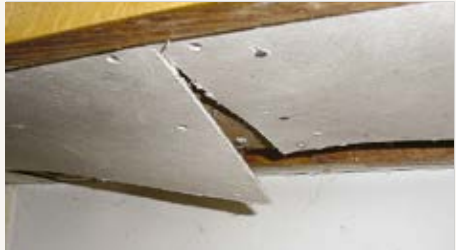
## Asbesthaltige Leichtbauplatten (z. B. Brandschutzverkleidung)

| Platten hinter Verkleidungen | Nutzung ● |
| Offen zugängliche Platten in Wohn-, Aufenthalts- und Bastelräumen | Nutzung ● |
| Demontage oder Bearbeiten der Platten<br>Demontage der asbesthaltigen Leichtbauplatten | Bearbeitung ● |

| Gebäudehülle | Fundorte | Nutzung | Bearbeitung |
|---|---|---|---|
| Leichtbauplatten | | | |

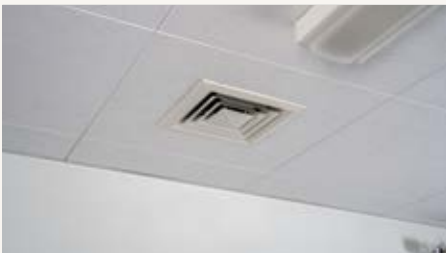
## Deckenplatten (z. B. bei abgehängten Decken)

| Unbeschädigt | Nutzung ● |
| Beschädigte Platten | Nutzung ● |
| Ausbau/Demontage der Platten – Bearbeiten der Platten | Bearbeitung ● |

| Gebäudehülle | Fundorte | Nutzung | Bearbeitung |
|---|---|---|---|
| Deckenplatten | | | |

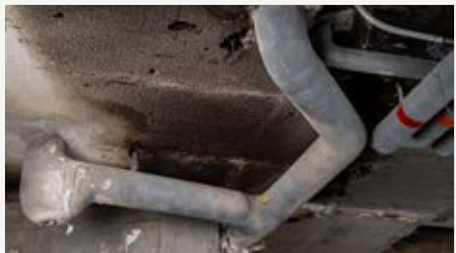
## Asbesthaltige Rohr- und Kesselisolation

| Unbeschädigte Isolation | Nutzung ● |
| Beschädigte Isolation | Nutzung ● |
| Arbeiten an Leitungen und Kesseln | Bearbeitung ● |

| Gebäudehülle | Fundorte | Nutzung | Bearbeitung |
|---|---|---|---|
| Rohrisolation | | | |
| Heizungsisolation | | | |

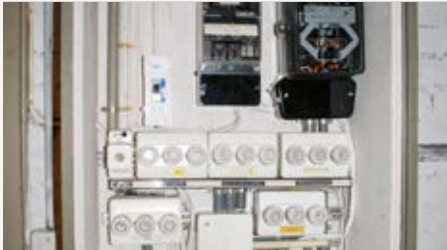
## Elektrotableau

| Auswechseln von Sicherungen | Nutzung ● |
| Arbeiten am Tableau | Bearbeitung ● |
| Demontage des Tableaus | Bearbeitung ● |

| Gebäudehülle | Fundorte | Nutzung | Bearbeitung |
|---|---|---|---|
| Elektrotableau | | | |

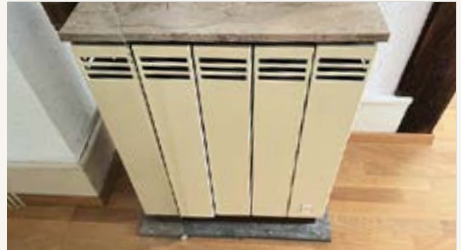
## Elektrospeicherofen

| Geschlossenes Gerät | Nutzung ● |
| Ausführen von Arbeiten am offenen Gerät<br>Zerlegen des Geräts | Bearbeitung ● |

| Gebäudehülle | Fundorte | Nutzung | Bearbeitung |
|---|---|---|---|
| Elektrospeicherofen | | | |

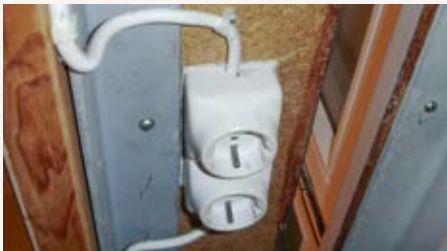
## Steckdosen- und Lichtschalterisolation

| Isolation hinter Abdeckung | Nutzung ● |
| Entfernen der Abdeckplatte | Bearbeitung ● |
| Demontieren der Steckdose/<br>des Lichtschalters | Bearbeitung ● |

| Gebäudehülle | Fundorte | Nutzung | Bearbeitung |
|---|---|---|---|
| Auskleidung in brennbaren Baustoffen für Schalter und Steckdosen | | | |

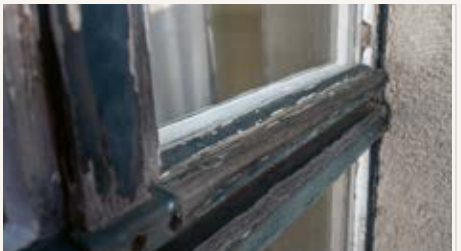
## Asbesthaltiger Fensterkitt

| Unbeschädigt | Nutzung ● |
| Kitt beschädigt | Nutzung ● |
| Demontage ohne Beschädigung | Bearbeitung ● |

| Gebäudehülle | Fundorte | Nutzung | Bearbeitung |
|---|---|---|---|
| Fensterkitt | | | |

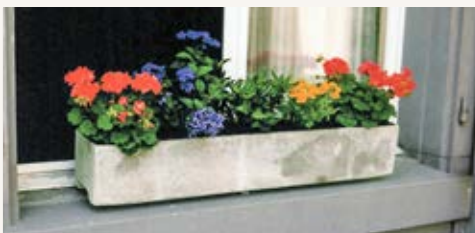
## Formstücke aus Asbestzement

| Im Freien | Nutzung ● |
| Reinigung mit drucklosem Wasserstrahl und weicher Bürste | Bearbeitung ● |
