Pavimenti industriali in materiale composito contenente amianto 1

In generale

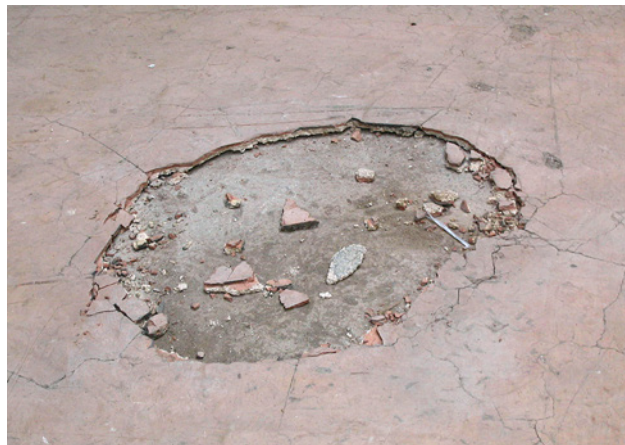
1 Pavimento in materiale composito a base di magnesite contenente amianto

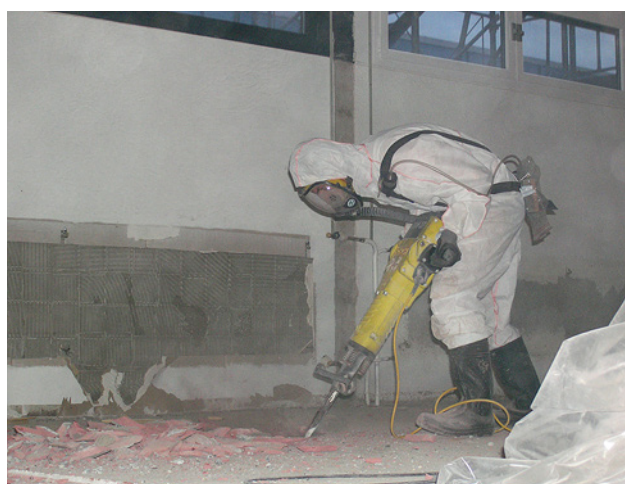
2 Pavimento rimosso con un martello demolitore

1. Eseguire i lavori di fresatura secondo un metodo certificato per i lavori a bassa esposizione (ad es. informativa DGUV 201-012). In caso di lavori a bassa esposizione è dimostrato che non si supera il valore limite stabilito per i posti di lavoro.
2. Per i lavori di fresatura bisogna impiegare una fresa con aspirazione e nebulizzazione d'acqua.
3. Se il pavimento viene levigato o lavorato con un martello demolitore o pneumatico, si disperde nell'aria una quantità notevole di fibre di amianto (fig. 2).
