Reinigung von asbestkontaminierten Arbeitsmitteln

Dieses Factsheet richtet sich an Maschinenverleihfirmen

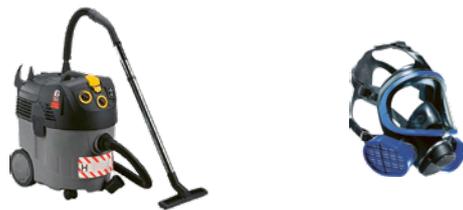
1: Beispiele von Arbeitsmitteln bei Asbestsanierungen
