Asbesthaltige Faserzementrohre kontrolliert brechen

Mit Handfäustel oder Vorschlaghammer

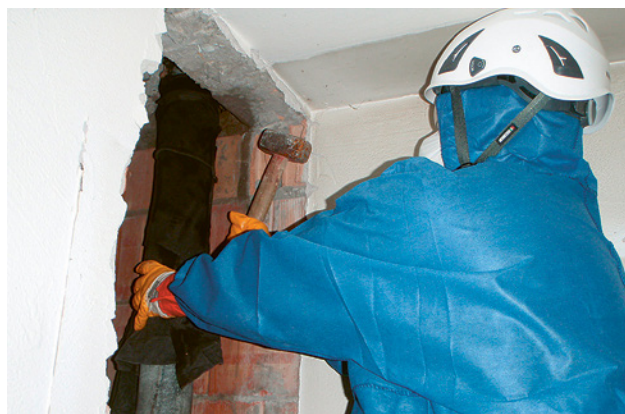
1 Ein Asbestzementrohr wird mit einem kontrollierten Hammerschlag gebrochen.

- Das zu trennende Rohr so freilegen, dass es möglichst umlaufend frei zugänglich ist.
- Ein wasserdurchtränktes Stofftuch so um das Rohr wickeln, dass es satt anliegt und die geplante und zu erwartende Bruchstelle komplett abdeckt.
- Das Rohr an der abgedeckten Stelle brechen durch einen oder mehrere gezielte Schläge mit dem Hand fäustel oder dem Vorschlaghammer.
- Das Stofftuch entfernen, die Bruchstücke umgehend befeuchten und in reissfeste PE-Säcke luftdicht verpacken oder in einen luftdichten, verschliessbaren Eimer abfüllen.
- Den Arbeitsbereich feucht oder mit einem Industriestaubsauger der Staubklasse H (gemäss EN 60335-2-69, mit Zusatzanforderungen für Asbest) reinigen.

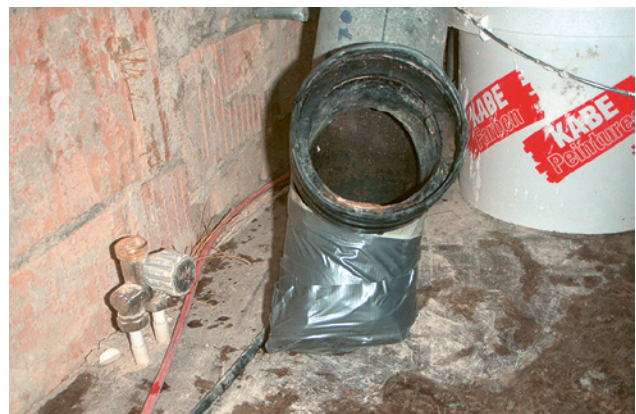
4 Abgeklebte Bruchkante, vorbereitet für die Entsorgung.

- Die Abfallgebilde (PE-Säcke/Eimer) sind in geeigneter Weise zwischenzulagern (Deckelmulde/abschliessbarer Raum).
- Die asbesthaltigen Faserzementrohre sind gemäss den Vorgaben der Verordnung über die Vermeidung und die Entsorgung von Abfällen (VVEA SR 814.600) und den kantonalen Vorschriften zu entsorgen.
