**Installatore di pannelli solari sfonda
lucernario e si ferisce gravemente**

Tragica caduta: durante l'installazione di alcuni pannelli solari Jonas F. (32)* sfonda il lucernario di un capannone industriale, precipitando da un'altezza di otto metri prima di schiantarsi al suolo. Sopravvive quasi per miracolo.

Indagine sull'infortunio condotta dalla Suva

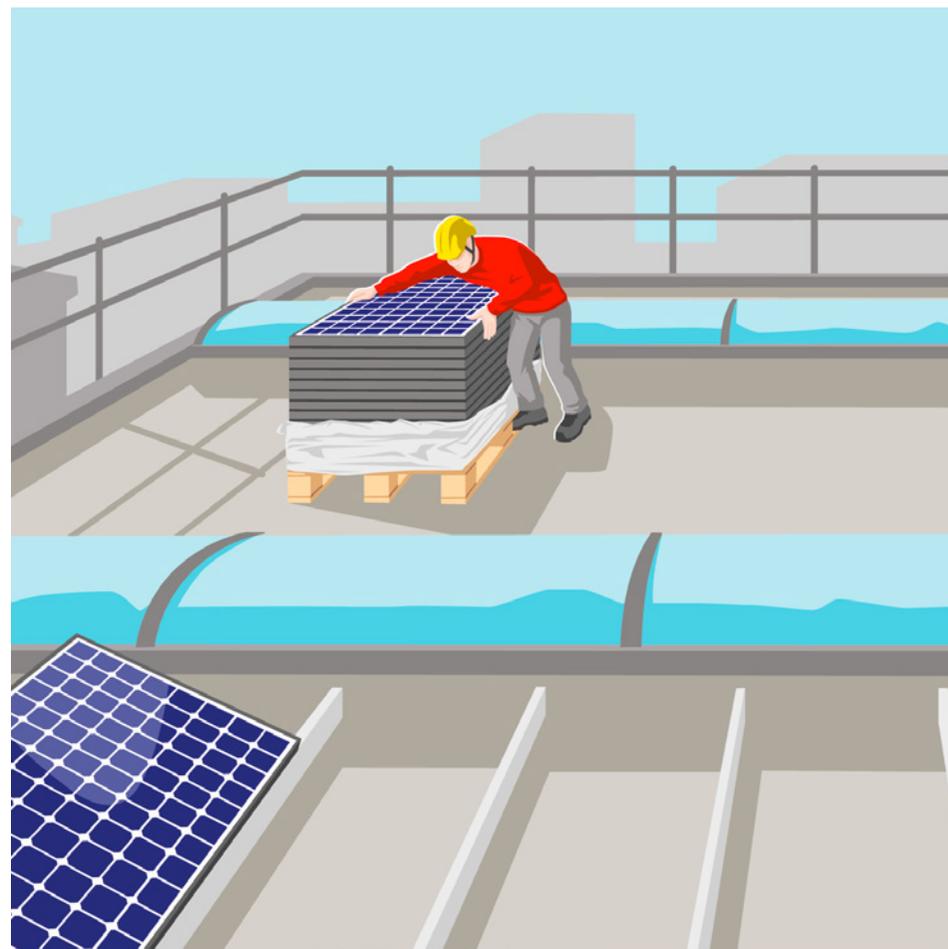
Jonas F. lavora sul tetto di un capannone industriale nella squadra di montaggio diretta da Stefan D. Da due giorni stanno installando un impianto fotovoltaico di grandi dimensioni su un tetto piano.

Per trasportare i singoli pannelli dal deposito al luogo di montaggio gli operai devono attraversare un lucernario a banda in policarbonato largo 1 m.

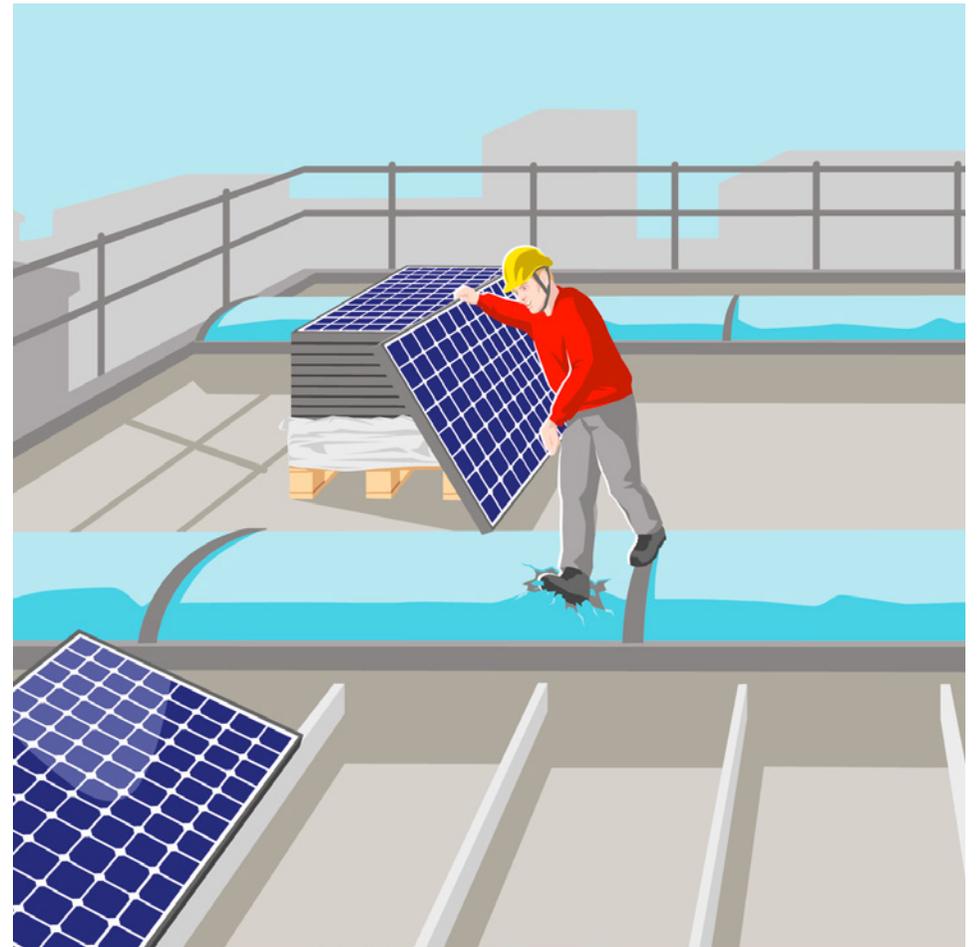
Jonas F. prende uno dei pannelli dall'imballaggio e attraversa il lucernario a banda, facendo attenzione a camminare solo sulle barre metalliche ai lati del lucernario non resistente alla rottura.

Accidentalmente mette un piede sulla superficie in plastica che si spezza.

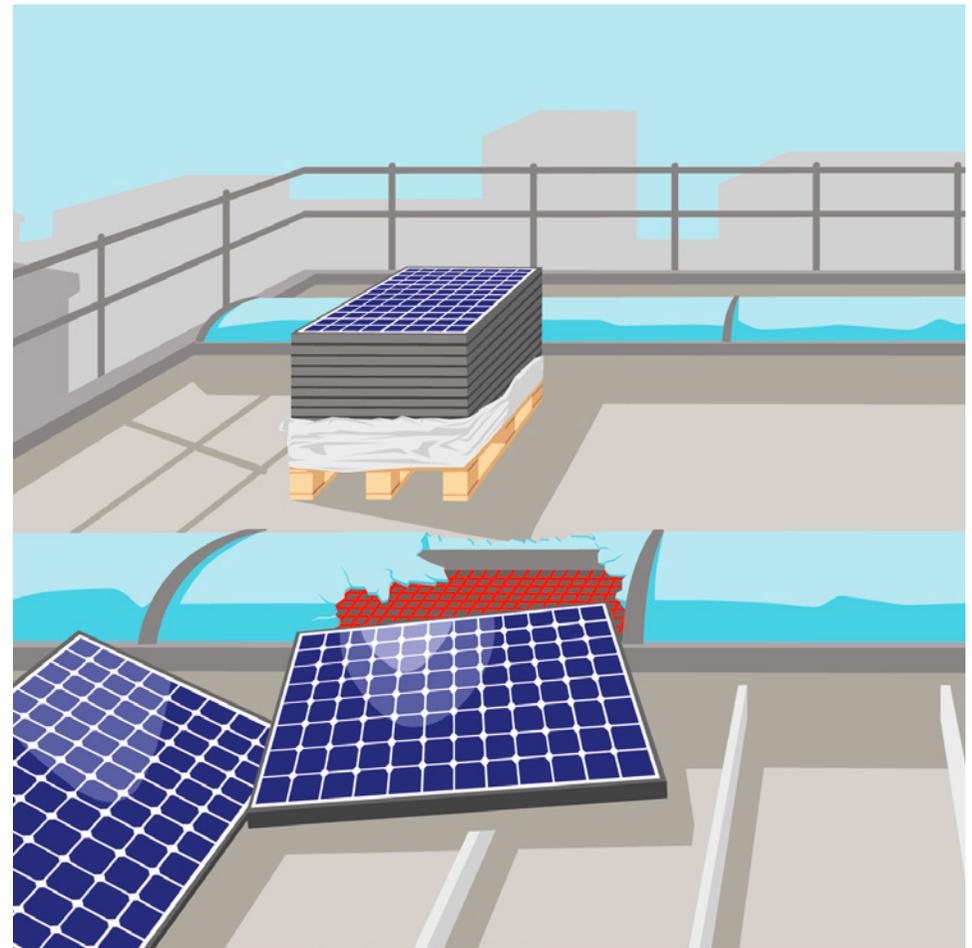
1. Il lucernario non è resistente alla rottura e non è protetto da un dispositivo di protezione collettiva permanente.

I lucernari in materiale plastico non devono mai essere considerati resistenti alla rottura e devono essere sempre protetti, per esempio da una griglia, se accessibili alle persone.

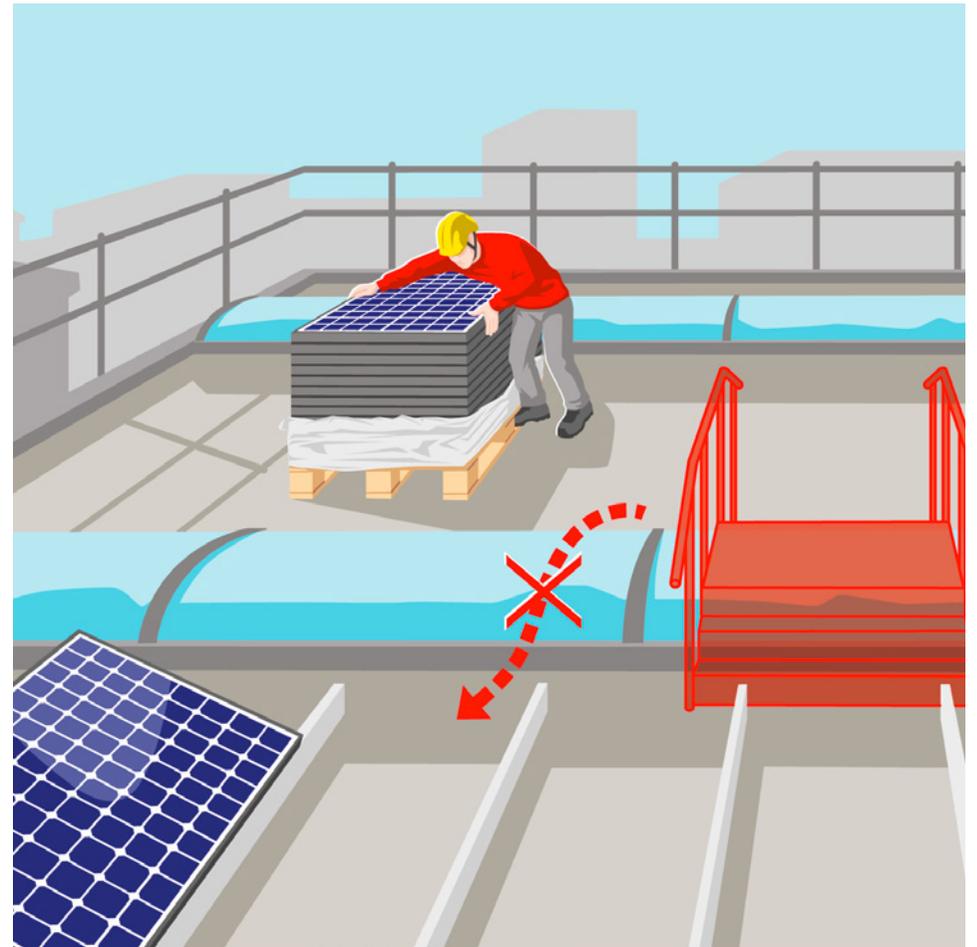
2. Per motivi di spazio i pannelli devono essere deposti dalla gru sull'altro lato del lucernario a banda e poi trasportati a mano dagli installatori.

Manca quindi un percorso sicuro sul lucernario non resistente alla rottura. Gli operai avrebbero dovuto realizzare, per esempio, una passerella sopraelevata.

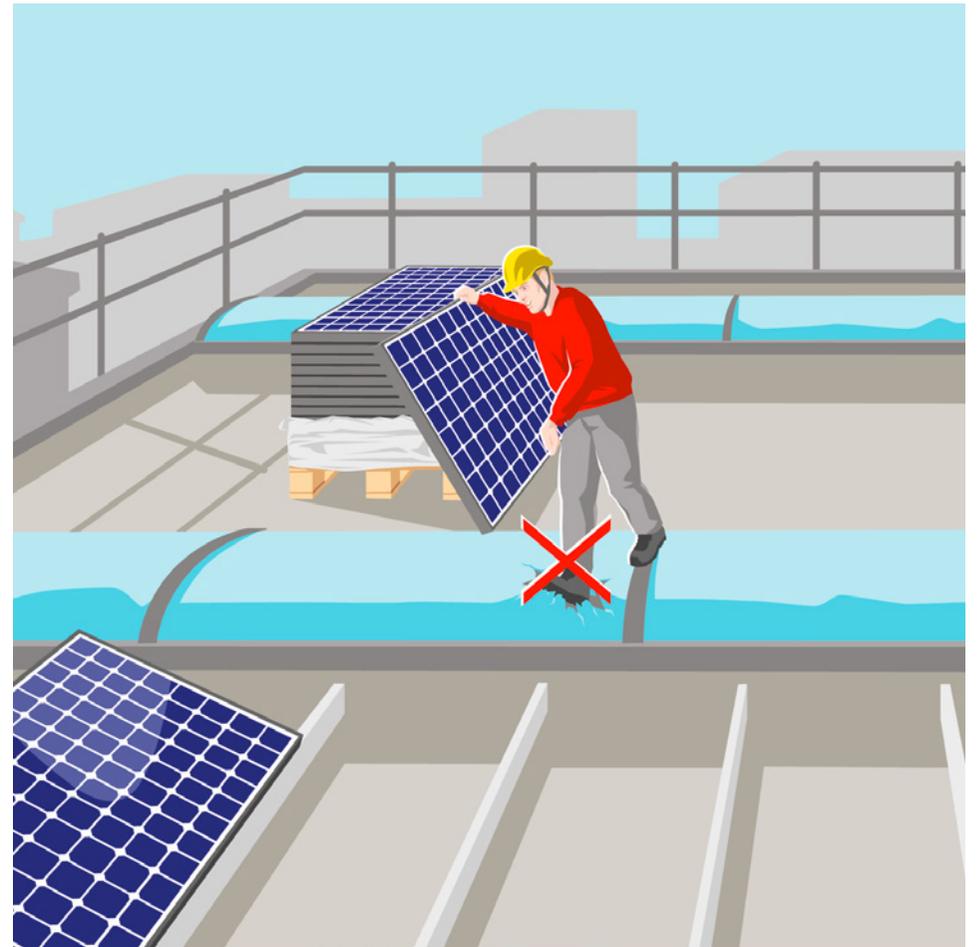
3. Attraversando il lucernario, Jonas F. mette il piede in fallo e finisce sulla superficie in policarbonato accanto alla barra di metallo.

La squadra di montaggio non avrebbe mai dovuto lavorare vicino al lucernario non sicuro. Il datore di lavoro e il superiore avrebbero dovuto definire e applicare le misure di protezione necessarie. La tragedia è successa perché nessuno ha detto **STOP**.
