Chute mortelle à travers un toit

Homicide par négligence: Michael P. (29 ans)*, couvreur de métier, se tue en tombant à travers un toit. Son employeur a omis de mettre en œuvre les mesures de protection requises.

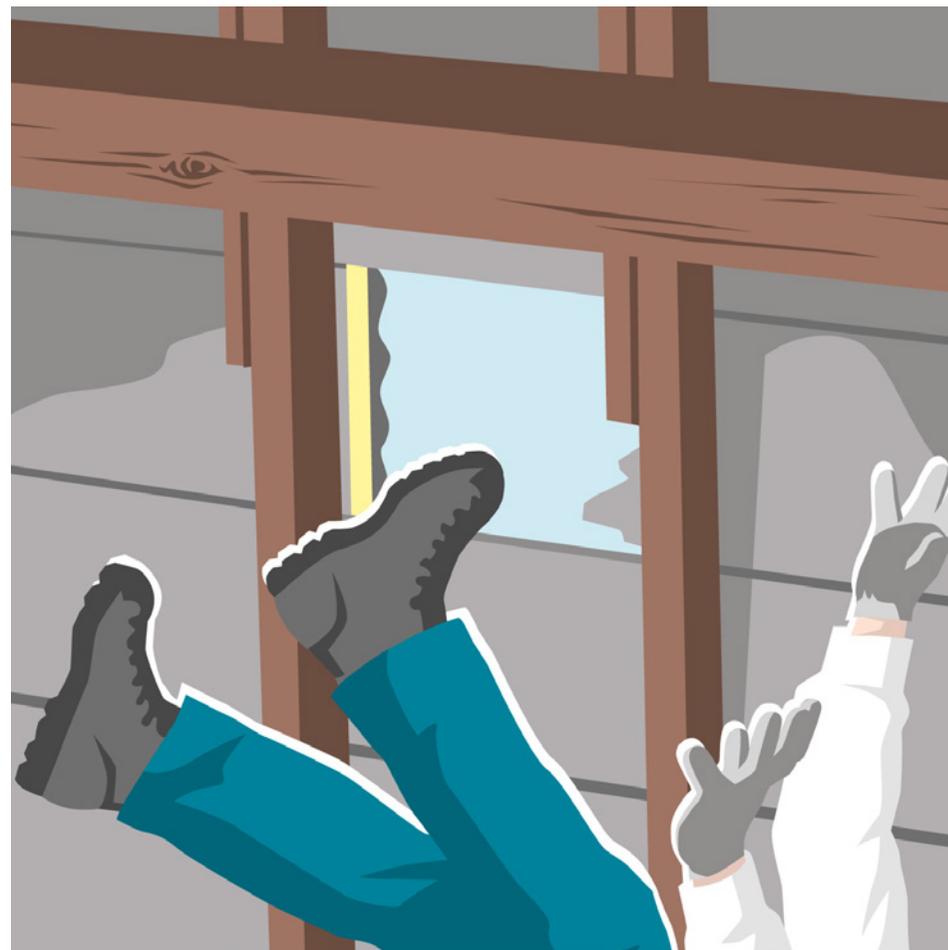
Michael P. et un collègue couvreur doivent réparer le toit d'un hangar.

Pour travailler sur la toiture en fibrociment ondulé, les deux hommes se sont encordés.

Ils n'ont pas d'autre possibilité que de fixer leur corde d'assurance sur la cheminée qui se trouve sur le faîte. La corde qu'ils ont apportée est trop courte: elle ne leur permet pas d'atteindre l'endroit à réparer. Les deux hommes renoncent à s'encorder.

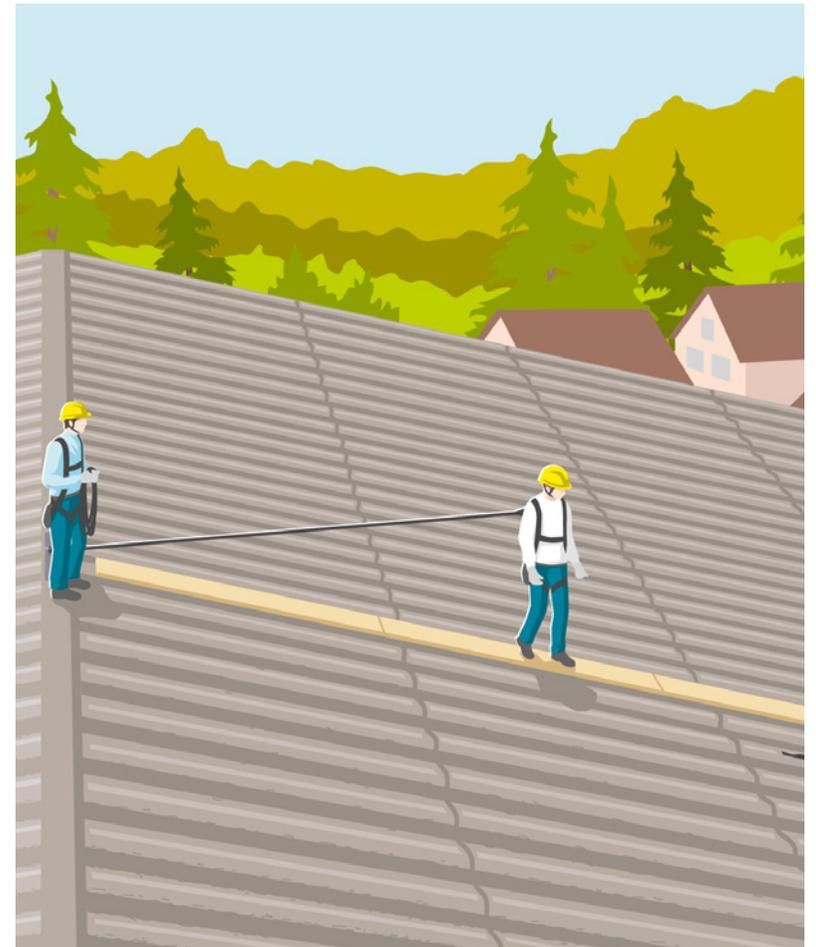
Circonstances

La toiture n'étant pas résistante à la rupture, les deux hommes posent des platelages afin de pouvoir accéder à l'endroit à réparer.

Ils enlèvent l'élément endommagé et découvrent les plaques d'isolation en laine de verre qui se trouvent en-dessous.

C'est alors que Michael P. perd l'équilibre. Il pose involontairement le pied sur l'une des plaques d'isolation qui cède sous son poids. Le couvreur fait une chute de 13 m dans le vide.

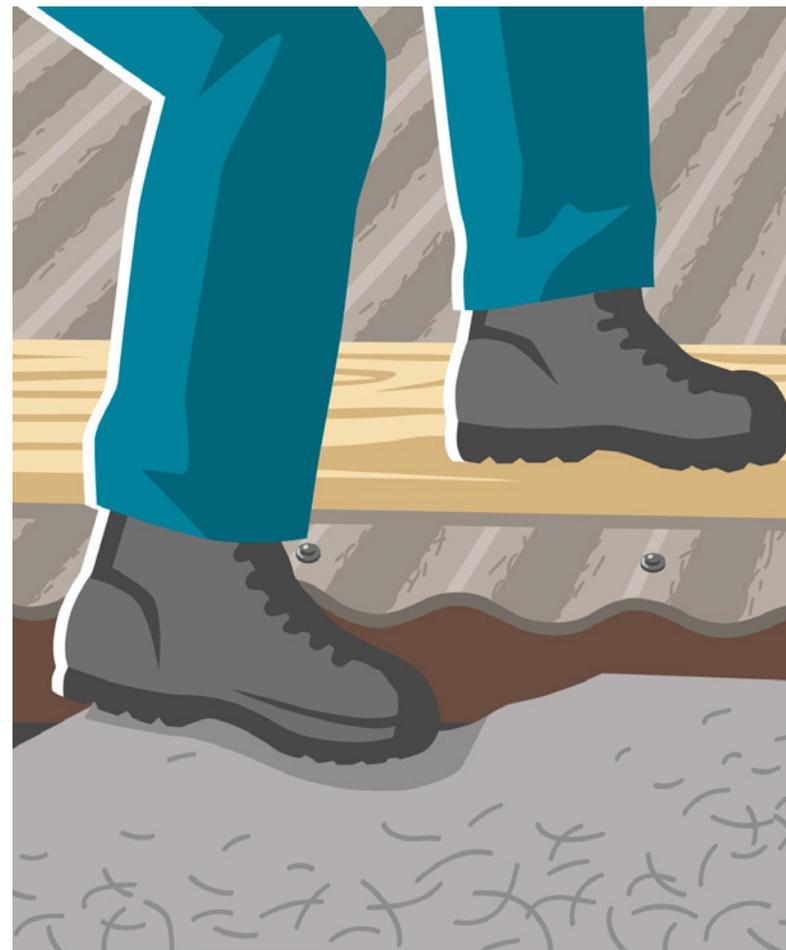
- Michael P. décède de ses blessures.
- Son fils est orphelin.
- Une procédure pénale pour homicide par négligence est engagée contre Frank S., patron de l'entreprise XYZ Toitures S.A.
- Frank S. est condamné à une peine pécuniaire de 12 000 francs avec sursis, à une amende de 2000 francs et à 30 000 francs de frais de procédure.
- La compagnie de Michael P. porte plainte contre Frank S.: elle demande des dommages-intérêts et une réparation morale.

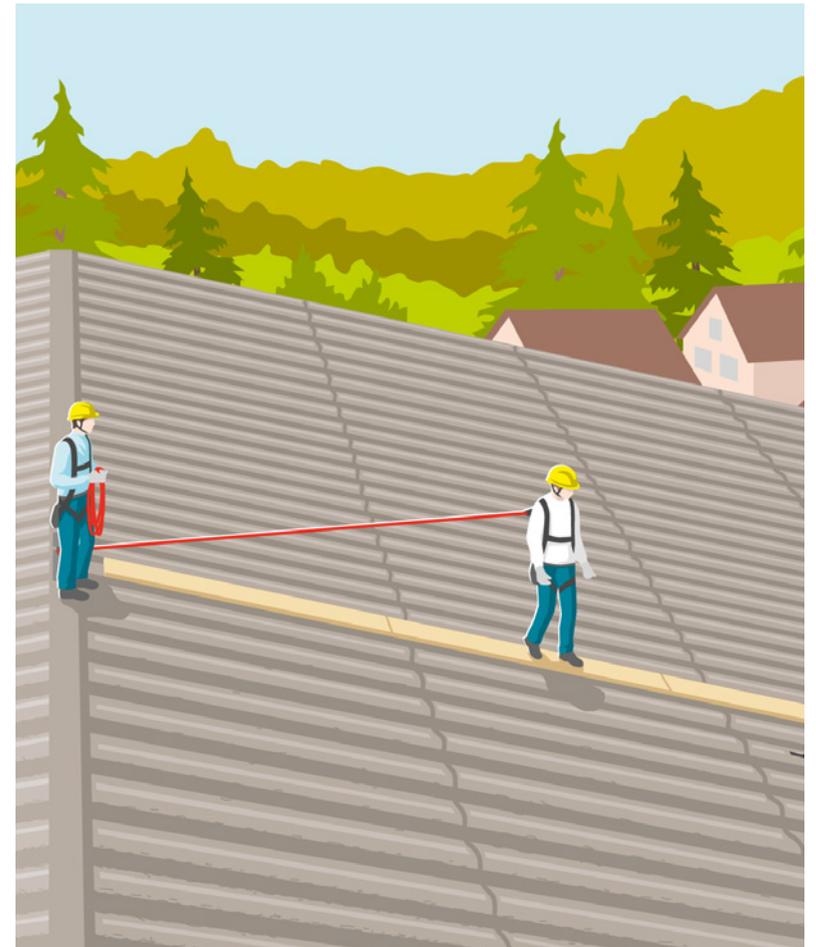
1. L'employeur de Michael P. n'a pas défini les mesures de protection requises pour les travaux. Ses collaborateurs n'avaient pas de matériel d'assurage approprié.

L'employeur est tenu de veiller à ce que les mesures de protection nécessaires soient prises pour chaque mandat confié à son entreprise.

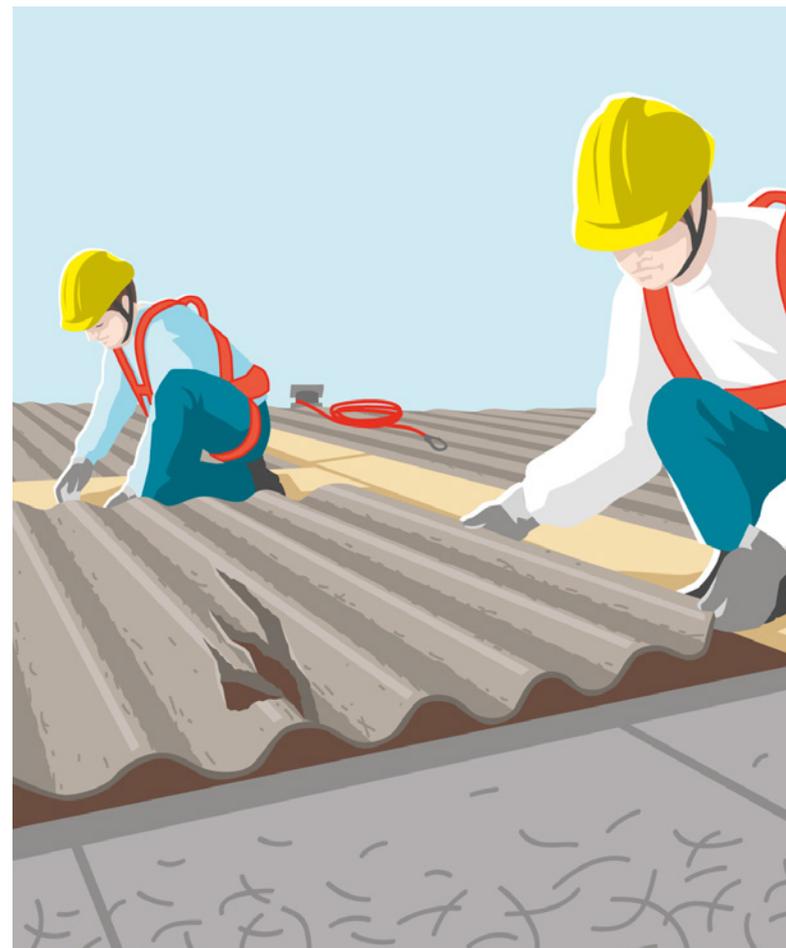
2. Ne disposant pas du matériel d'assurance approprié, les deux couvreurs renoncent à s'encorder pour effectuer les travaux prévus.

Les deux hommes auraient dû dire **STOP** et refuser d'exécuter le mandat sans les EPI nécessaires.

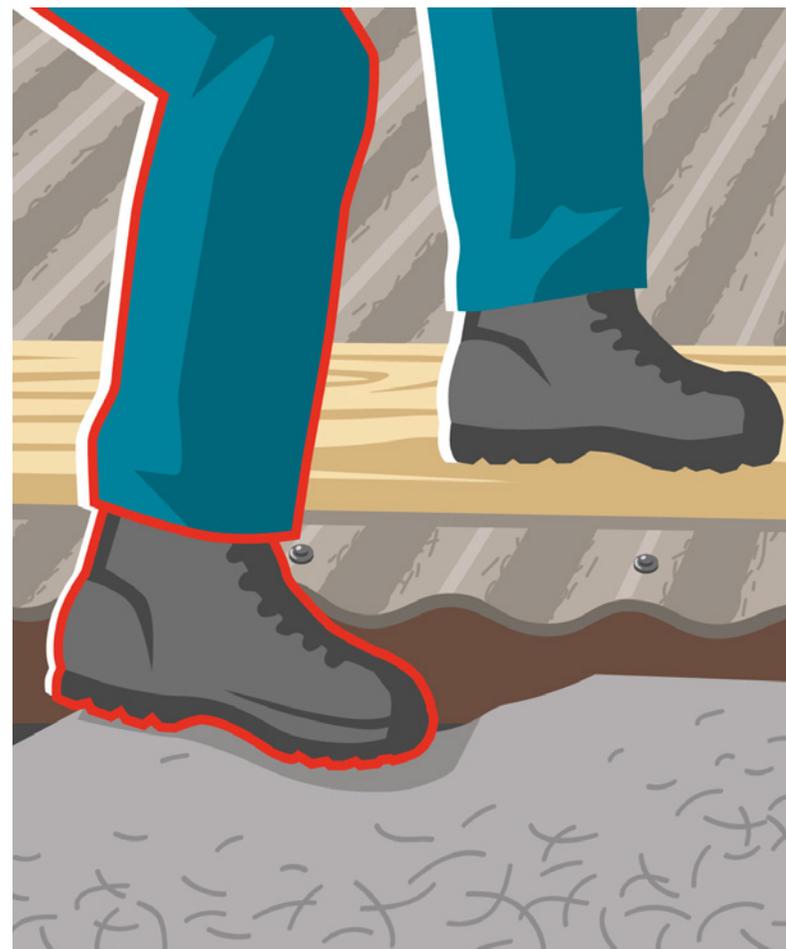
3. Michael P. pose involontairement le pied sur une plaque d'isolation non résistante à la rupture. N'étant pas encordé, il tombe à travers le toit du hangar.

Un faux pas sur une plaque ondulée aurait eu exactement les mêmes conséquences. Les surfaces de toiture non résistantes à la rupture représentent toujours un risque d'accident mortel: elles devraient être systématiquement remplacées par d'autres éléments résistants à la rupture.
