## Asbesthaltiger Fensterkitt 1

### Überblick

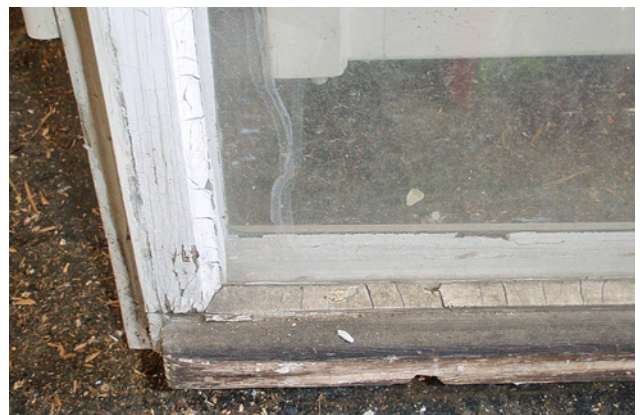
1 Asbesthaltiger Leinölkitt an einem Holzfenster

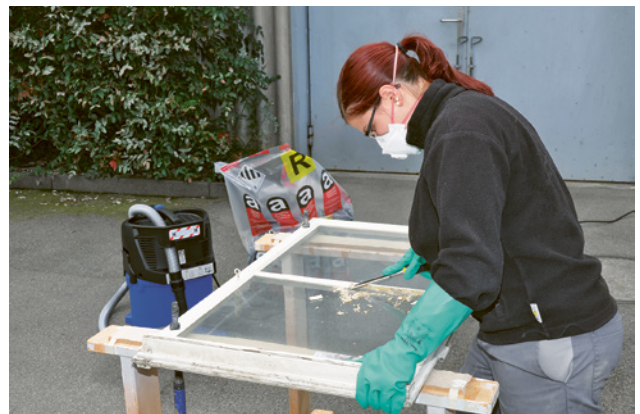
2 Entfernen von asbesthaltigem Fensterkitt mit Stechbeitel oder Spachtel

- Bei Neuverglasungen hängen die notwendigen Schutzmassnahmen von der Methode zur Entfernung des Kitts und von der Anzahl zu bearbeitender Fenster ab.
- Beim Entfernen des Kitts mit Handmaschinen und Handwerkzeugen wie Fräsen, Sägen oder oszillierenden Messern ist mit einer grossen Faserfreisetzung zu rechnen. Diese Arbeiten sind durch ein von der Suva anerkanntes Asbestsanierungsunternehmen auszuführen (Suva-Factsheet 33042).
- Wird der Kitt durch ein wärmebasiertes Verfahren elastisch gemacht, bleiben die Asbestfasern in der Masse fest gebunden. Diese Arbeiten können vom Glaser oder Schreiner selber durchgeführt werden (Suva-Factsheet 33041).
- Einzelne Fenster können von instruierten Schreibern oder Glasern mit Stechbeitel oder Spachtel im Freien ausgeglast werden, wenn die im Suva-Factsheet 33040 beschriebene Methode eingehalten wird.
