**Riparazione fatale per un copritetto**

Omicidio colposo: Michael P., di professione copritetto (29 anni)\*, muore cadendo attraverso il tetto di un capannone. Il suo datore di lavoro non ha spiegato le misure di sicurezza necessarie da seguire.

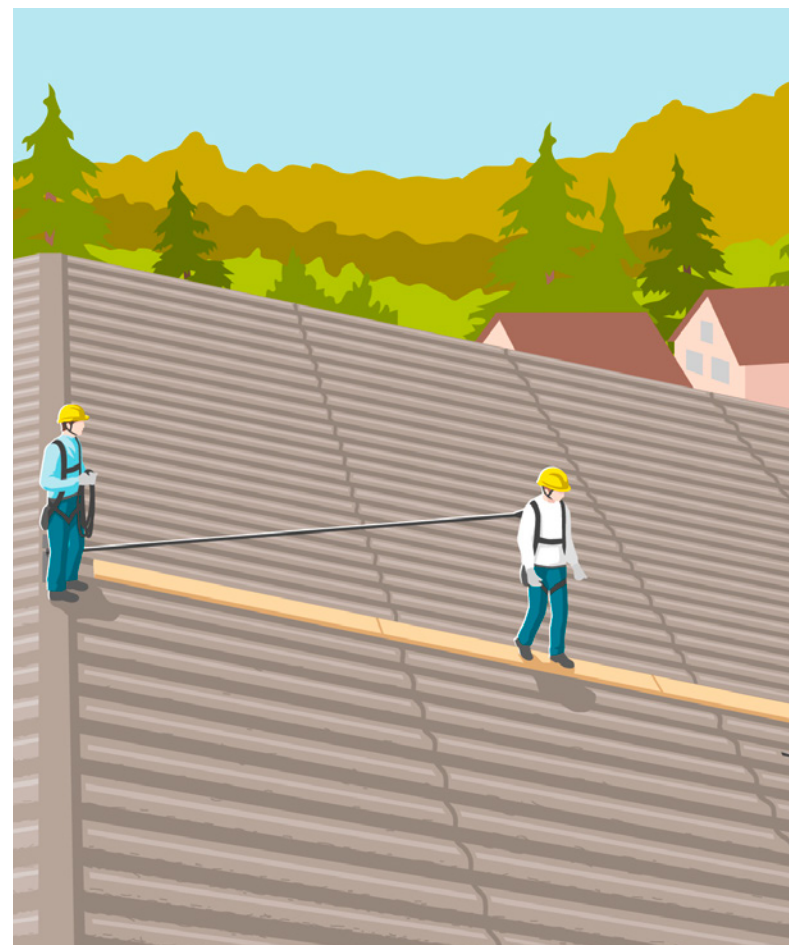
Michael P. e un collega devono riparare il tetto di un capannone.

I due operai vogliono lavorare sulla copertura (realizzata in lastre ondulate di fibrocemento) con dei DPI anticaduta.

Riescono a fissare la fune di sicurezza solo a un camino sul colmo del tetto. Si scopre però che la fune è troppo corta e che non arriva fino al punto in cui bisogna eseguire la riparazione. Per questo motivo alla fine decidono di lavorare senza dispositivi di protezione.

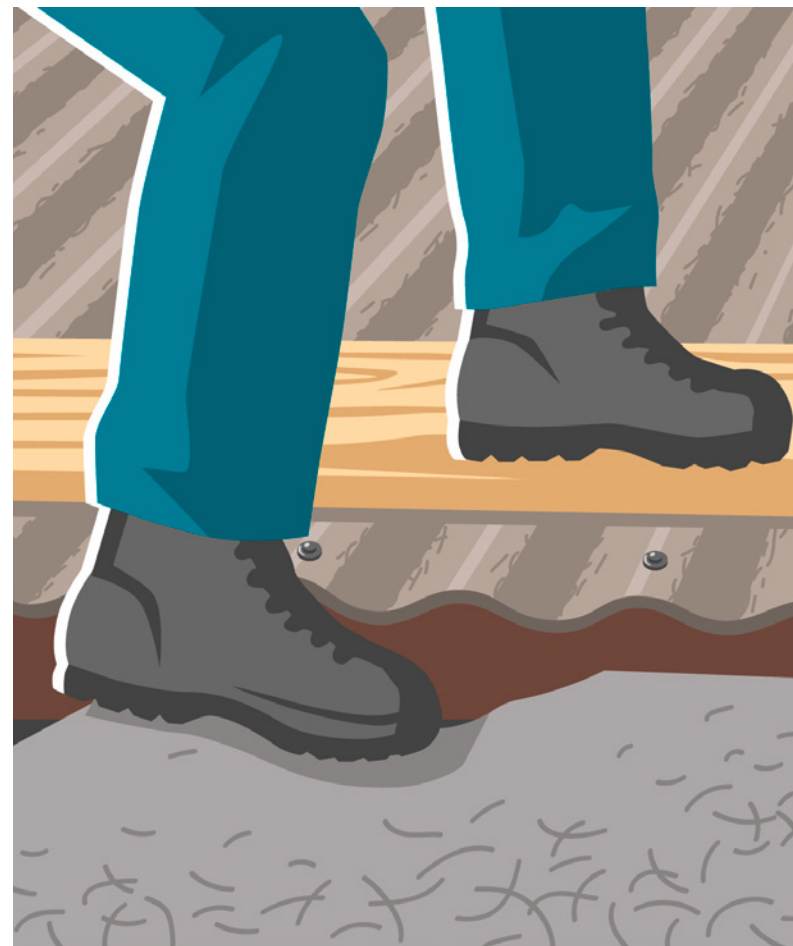
I due operai appoggiano le tavole da ponte sulla superficie del tetto che non è resistente alla rottura.

Rimuovono i pannelli difettosi e tolgono la lana di roccia dai pannelli isolanti sottostanti.

All'improvviso Michael P. perde l'equilibrio. Inavvertitamente mette il piede su un pannello isolante che cede. Il copritetto fa un volo di 13 m e finisce sul pavimento del capannone.

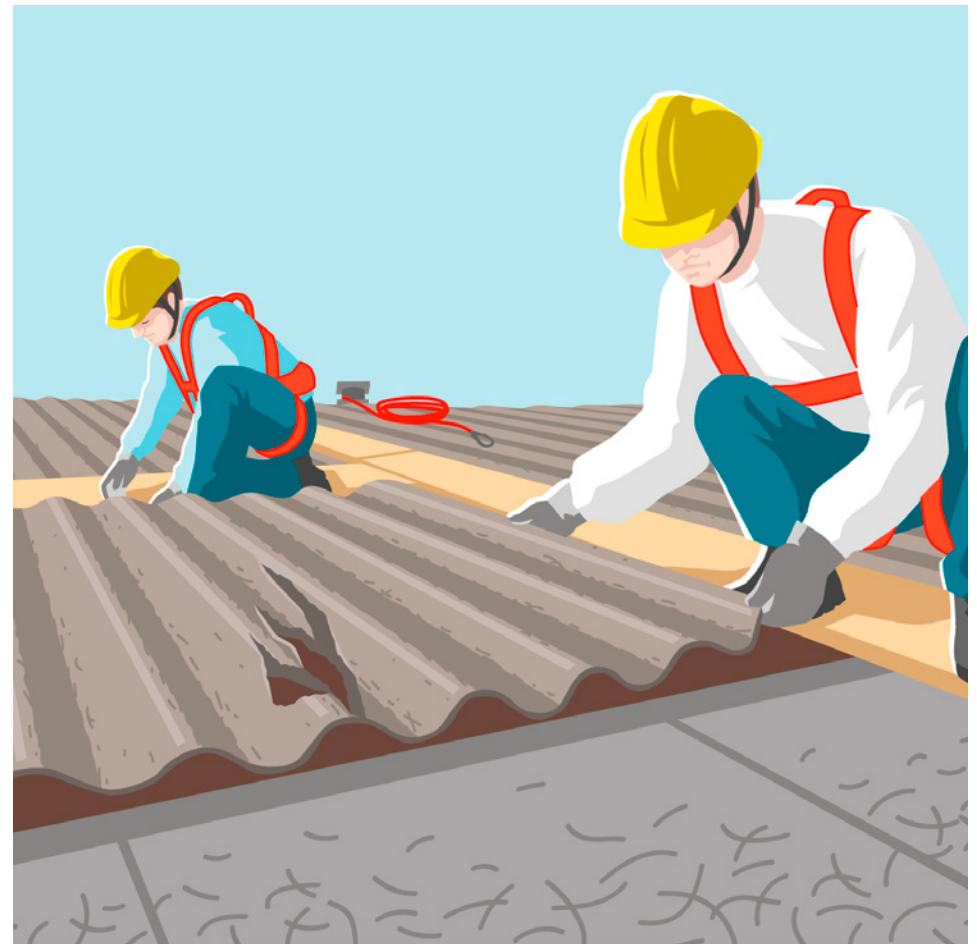
2. Non avendo a disposizione il materiale giusto, i due operai decidono di non usare i DPI anticaduta.

**I copritetto avrebbero dovuto dire STOP e rifiutarsi di eseguire i lavori senza i DPI anticaduta necessari.**

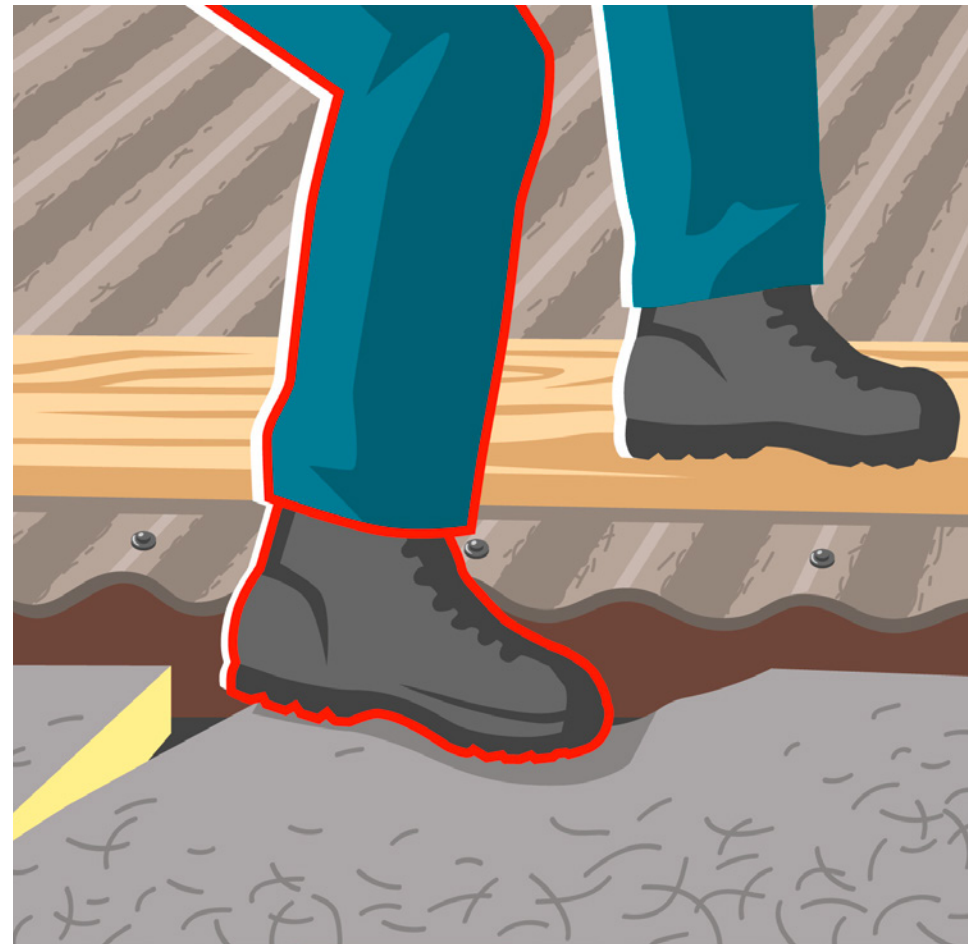
3. Michael P. mette il piede accidentalmente su un pannello isolante non resistente. Non essendo fissato a una fune di sicurezza, sfonda il tetto del capannone.

Mettere un piede su un pannello ondulato avrebbe avuto le stesse conseguenze. I tetti con superfici non resistenti alla rottura rappresentano sempre un pericolo mortale e, pertanto, non andrebbero più realizzati.
