Asbest erkennen, beurteilen und richtig handeln

Instruktionstipps für das Schreinergerwerbe

Asbest erkennen, beurteilen und richtig handeln – Instruktionstipps für das Schreinergewerbe

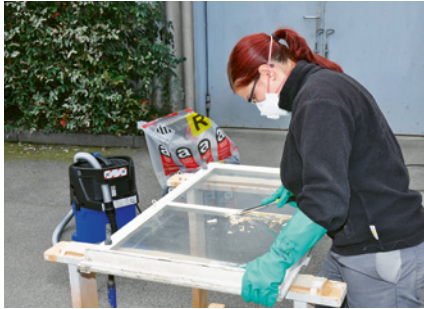
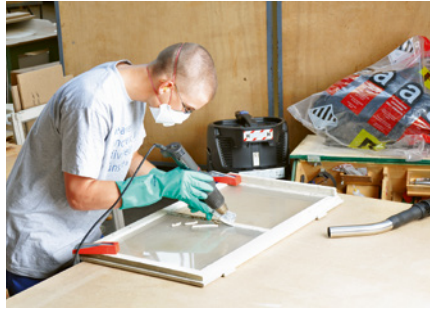
Beispiel 1

Entfernen von Fensterkitt

Auf einem Bauernhof sind aufgrund des gestrigen Sturms mehrere Fenster zu Bruch gegangen. Sie erhalten den Auftrag die kaputten Fensterscheiben zu ersetzen. Da der Auftraggeber ein langjähriger Kunde ist, erwartet er eine möglichst schnelle Reparatur.

- Vergewissern Sie sich, wann das Fenster oder das Gebäude erstellt wurde. War dies vor 1990? Wenn ja, ist der Fensterkitt mit grosser Wahrscheinlichkeit asbesthaltig.

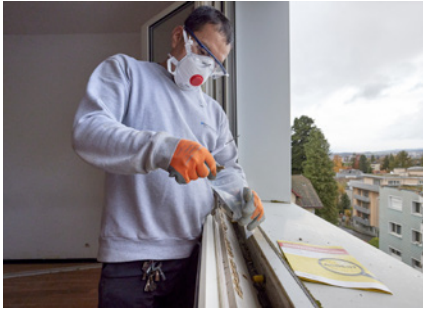
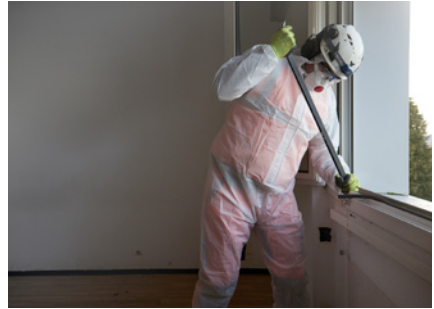
Beispiel 2

Fenster an Gebäuden auswechseln

An einem Gebäude aus dem Jahr 1981 müssen die Fenster ersetzt werden. Zwischen dem alten Fenster und dem Mauerwerk befindet sich Fensterkitt (sogenannter Anschlagkitt) zur Abdichtung.

- Beim Entfernen von asbesthaltigem Anschlagkitt mit Handwerkzeugen wie Spachtel oder Stechbeitel müssen Sie mit einer erhöhten Freisetzung von Asbestfasern rechnen. Instruierte Baufachleute können die Arbeiten gemäss Factsheet «Entfernen von Anschlagkitt von Fensterrahmen und Mauerwerk» ausführen, www.suva.ch/33044.d.

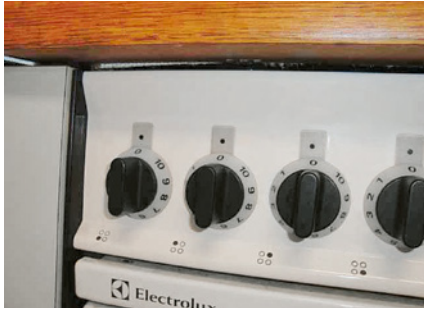
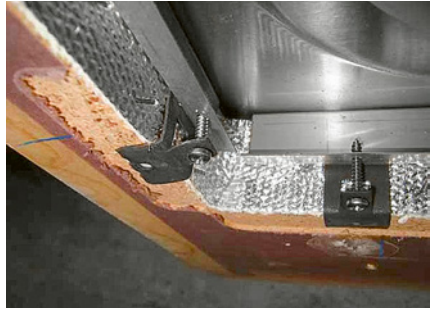
Beispiel 3

Umbau einer Küche

In einem alten Einfamilienhaus haben Sie folgenden Auftrag erhalten:
Die alte Küche soll demontiert und die Montage der neuen Küche vorbereitet werden.

- Vergewissern Sie sich, ob das Gebäude vor 1990 erstellt wurde.
- Bei einer Küchenrenovierung muss z. B. bei folgenden Materialien mit Asbest gerechnet werden:
 - Brandschutzplatten, Isoliermaterialien
 - Brandschutzstreifen beim Kochfeld
 - Bodenbeläge (siehe Beispiel 5)
 - Wandbeläge (z. B. Plattenkleber oder Putz)

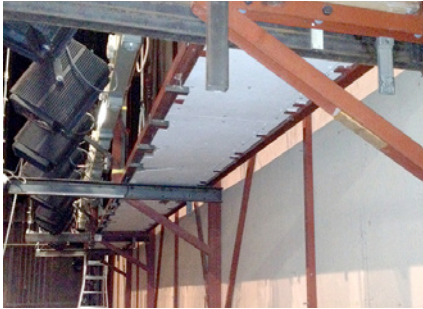
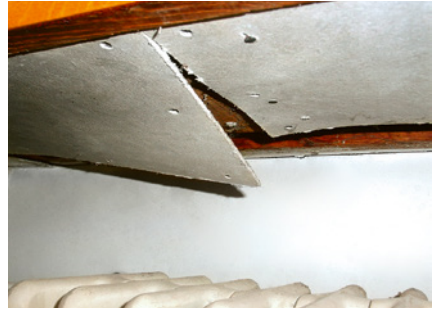
Beispiel 4

Arbeiten an Brandschutz- oder Wärmeschutzplatten

In einem Gebäude (Baujahr unbekannt) müssen 30 Brandschutz- und Wärmeschutzplatten an Holzkonstruktionen entfernt werden. Sie haben von einem langjährigen Kunden den Auftrag erhalten, die Platten so schnell wie möglich zu entfernen, damit die Umbauarbeiten beginnen können.

- **Stopp! Das Entfernen von asbesthaltigen Brandschutz- oder Wärmeschutzplatten kann zu einer sehr hohen Faserfreisetzung führen. Grundsätzlich dürfen solche Arbeiten inkl. zusätzliche Schutzmassnahmen nur von der Suva anerkannten Asbestsanierungsunternehmen ausgeführt werden.**

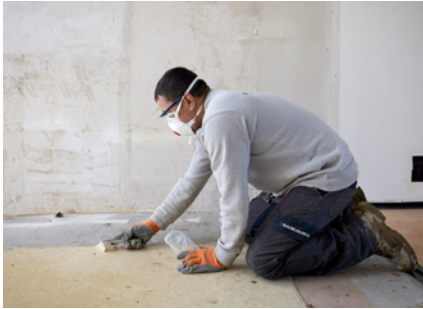
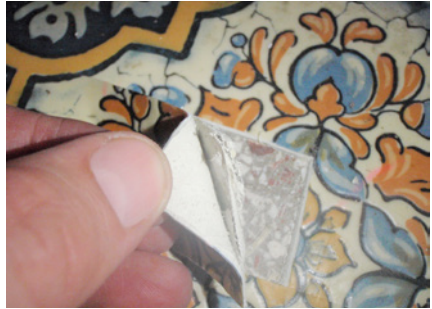
Beispiel 5

Entfernen von Bodenbelägen

Sie haben den Auftrag erhalten, in einer Wohnung (Baujahr 1965) den bestehenden Kunststoffbodenbelag durch einen neuen in Eichenparkett zu ersetzen. Sie müssen vorgängig die alten Beläge entfernen.

- Beim Entfernen von Wand- und Bodenbelägen mit festgebundenem Asbest (Floor-Flex) sowie bituminösem Kleber können Asbestfasern freigesetzt werden. Instruierte Schreiner können die Arbeiten selber ausführen, wenn sie das Vorgehen im Factsheet «Asbesthaltige Wand- und Bodenbeläge aus Kunststoff 2» einhalten, www.suva.ch/33049.d.

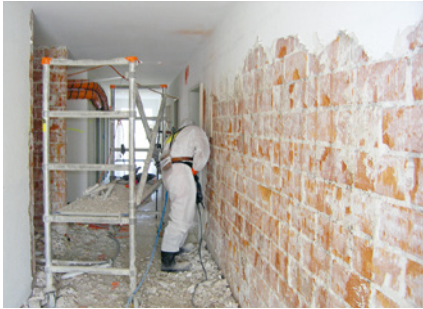
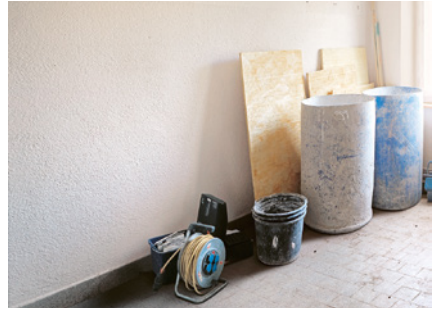
Beispiel 6

Schmutzige Baustelle nach entfernen von Baumaterialien durch Dritte

Ein Gebäude wird totalsaniert (Baujahr 1934, renoviert in 1982). Sie haben den Auftrag, im Innern Schreinerarbeiten durchzuführen. Arbeiten wie Baumaterialien und Putze entfernen, wurden gerade abgeschlossen. Sie treffen den Arbeitsbereich schmutzig und staubig an.

- Vergewissern Sie sich, ob das Gebäude vor 1990 erstellt wurde.
- Eine Baustelle kann durch das unsachgemässe Entfernen von asbesthaltigem Material kontaminiert sein und die Gesundheit aller Mitarbeitenden, die im Gebäude tätig sind, gefährden.
